Carbonatación de estructuras de hormigón ubicadas en ambiente urbano y rural

[Carbonation of concrete structures located in urban and rural environment]

C. Priano y L. Señas

Engineering Department,
Universidad Nacional del Sur,
Bahía Blanca, Buenos Aires, Argentina

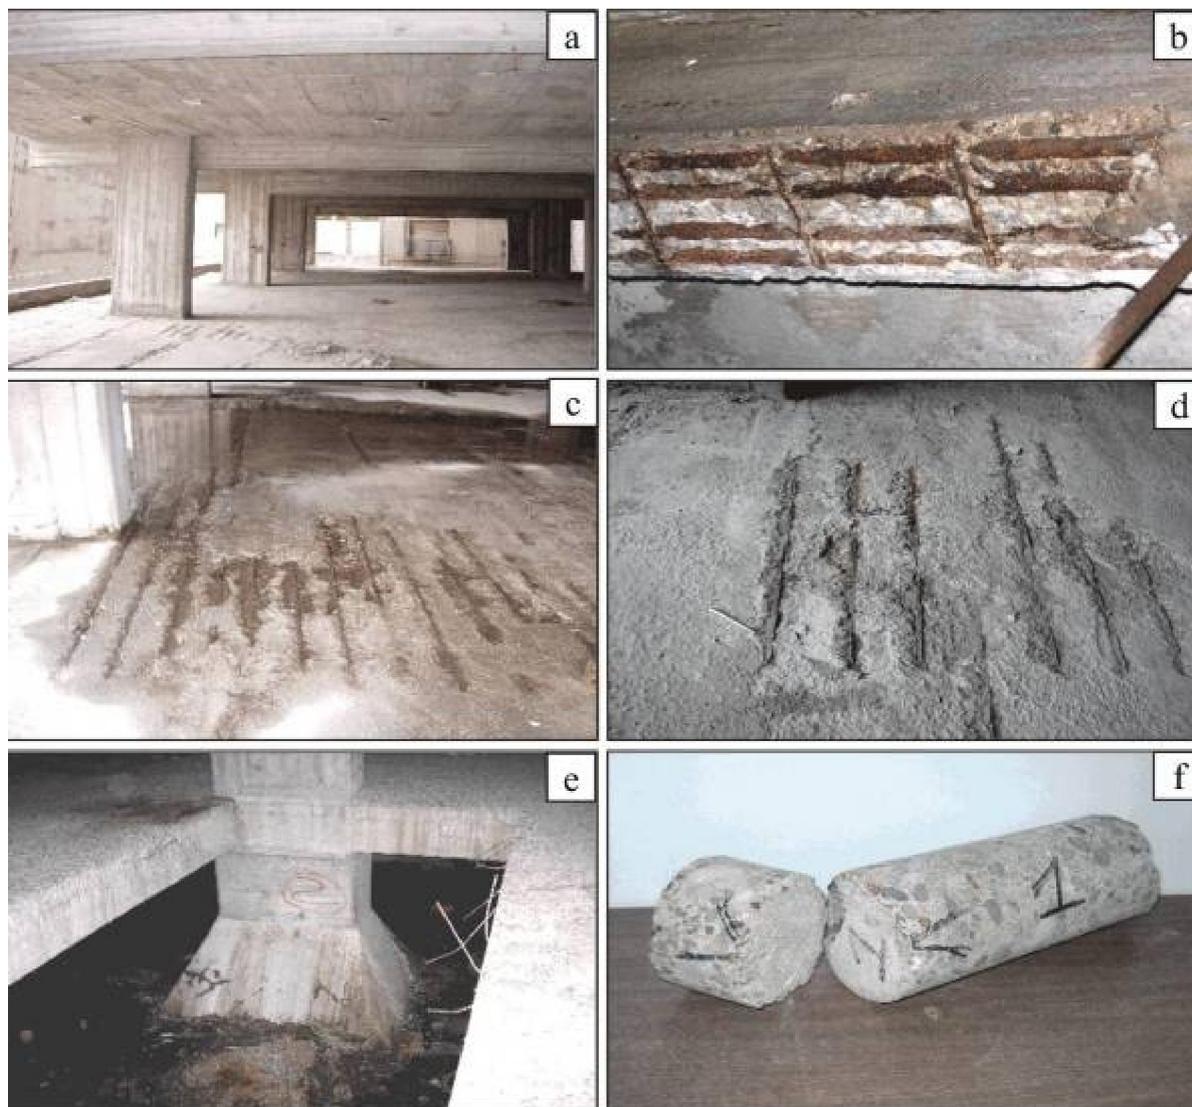
Fig. 1. Relevamiento de la estructura emplazada en ambiente urbano

La estructura relevada en el ambiente urbano fue construida en 1968. Se diseñó con dos subsuelos, planta baja y nueve pisos, pero apenas terminado el esqueleto de hormigón, se canceló el proyecto y recién en el 2012 se concluyó la obra. En el año 2010 se realizó un relevamiento para constatar el estado de conservación de la estructura. Las vigas, losas y columnas internas del edificio se encontraban en buen estado de conservación, teniendo en cuenta el tiempo transcurrido desde su ejecución (Figura 1.a). Aquellas zonas que sufrieron la acción del escurrimiento del agua de lluvia, por ejemplo las vigas del hueco de la escalera, mostraban signos de un proceso de corrosión avanzado (Figura 1.b). Las losas en donde se acumulaba el agua, sufrieron un desprendimiento del hormigón de recubrimiento, dejando a la armadura de refuerzo expuesta (Figura 1.c). En algunos sectores se evidenció el intento de remediar parcialmente dicha situación mediante el colado de un mortero cementiceo (Figura 1.d). En el subsuelo se pudo constatar la acumulación de agua y residuos sobre las bases de las columnas (Figura 1.e).

Se calaron testigos en columnas y losas, de 10 cm de diámetro y altura variable entre 16 y 29 cm, según los diferentes elementos estructurales relevados. Al momento de la extracción de los testigos Nº 1 y Nº 2, se evidenció un zunchado de hormigón simple de aproximadamente 6 cm de espesor. En el caso particular del testigo Nº 1, dicha zona se desprendió al momento de calado, ya que estaba pobremente adherida a la sección original (Figura 1.f)

a: vigas, losas y columnas internas, en buen estado de conservación.

b: avanzado proceso de corrosión en las armaduras de las vigas del hueco de escalera.

c: armadura de refuerzo expuesta en las losas donde se acumula agua de lluvia.

d: evidencias de reparaciones parciales mediante colado de mortero cementiceo.

e: acumulación de agua y residuos en contacto con las bases de columnas.

f: desprendimiento del zunchado de hormigón simple al momento de calar el testigo N°1.

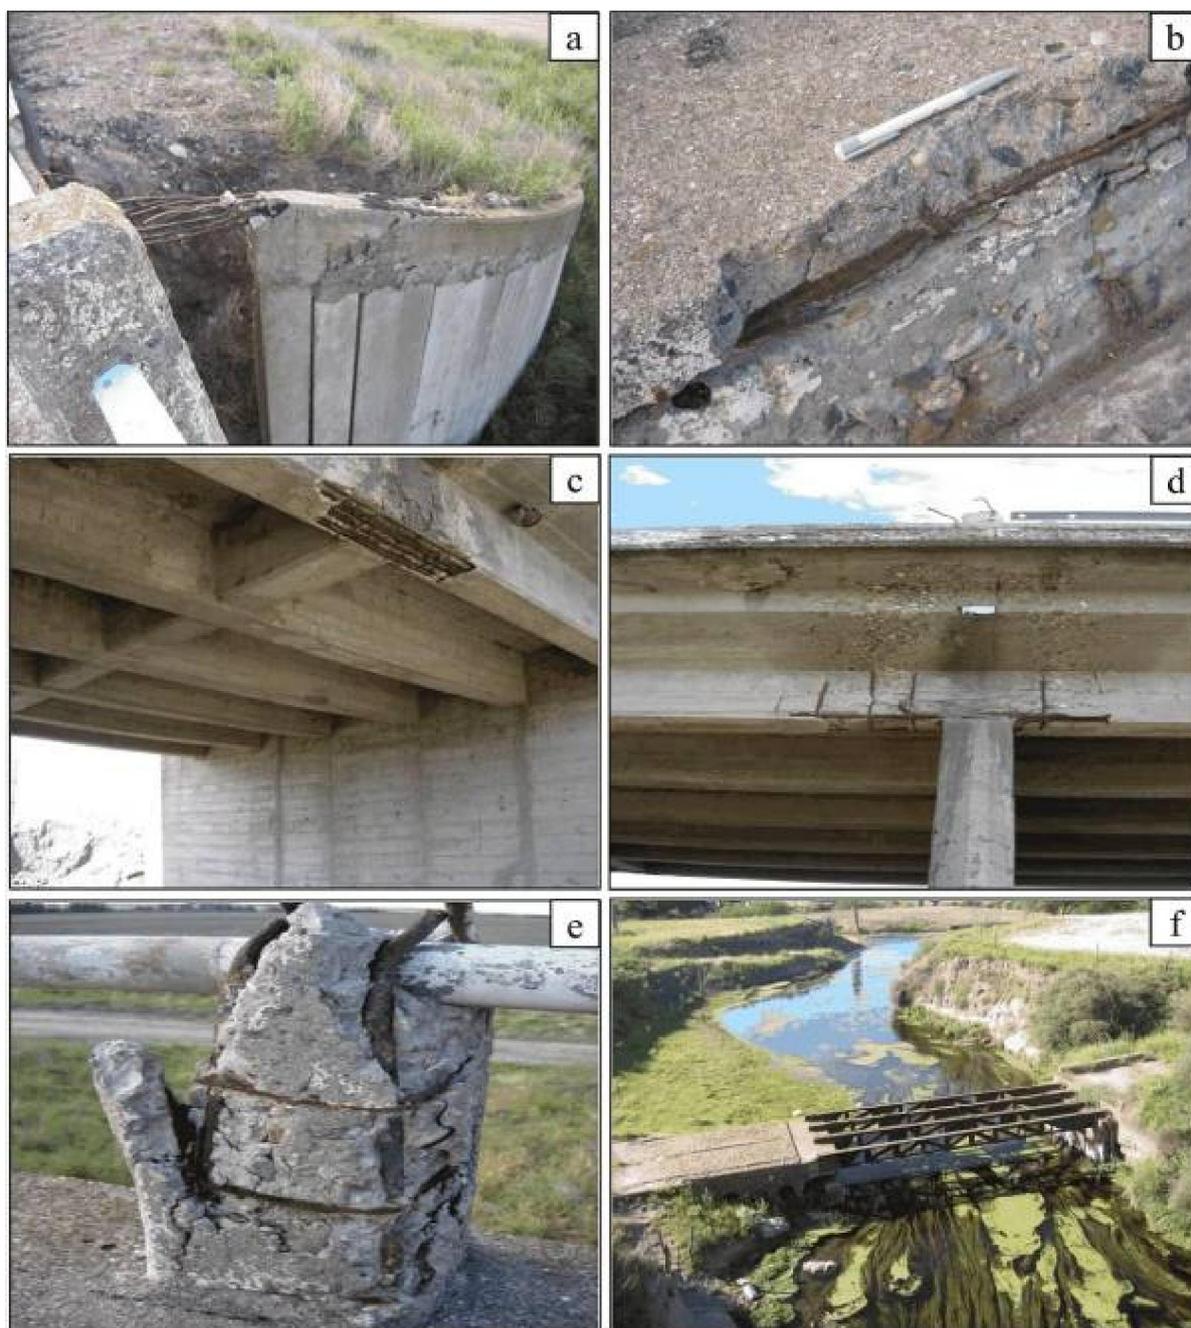
Fig. 2. Relevamiento de los puentes de la ruta Provincial Nº 51

- Muros "de vuelta" totalmente separados de estribos sin poder contener al terraplén: las alas de los estribos estaban constituidas por tablestacas de hormigón unidas únicamente, en su parte superior, por una viga de vinculación o encadenado. En varios sectores se encontró la armadura de estos encadenados cortada, dejando al muro "de vuelta" totalmente separado del estribo (Figura 2.a).
- Corrosión de las armaduras de refuerzo en vigas, losas de tablero y pilas: en algunos sectores, se observó un estado de corrosión generalizado (Figura 2.b).
- En concordancia con los sectores humedecidos por agua de lluvia liberada por los drenajes ubicados en vigas exteriores, se observó una corrosión generalizada de las armaduras y el consecuente desprendimiento del hormigón de

recubrimiento. Las vigas interiores, que no sufrieron procesos de mojado y secado, se encontraron en buenas condiciones (Figura 2.c).

- Espesores de recubrimiento mínimos: en algunas zonas donde el hormigón de recubrimiento se había desprendido totalmente, se pudieron medir los espesores, los cuales resultaron muy variables. El máximo espesor medido fue de 30 mm y el mínimo de 10 mm. Esta situación genera una condición riesgosa para las armaduras de refuerzo, ya que es el recubrimiento del hormigón el que le provee una barrera física contra la penetración de agentes agresivos desde el exterior.
- Diseño inadecuado de los drenajes: éstos no facilitaban la rápida evacuación del agua de lluvia, y permitieron que circule por la superficie del hormigón (Figura 2.d).
- Postes de hormigón de las barandas vehiculares y peatonales: las armaduras presentan un estado avanzado de corrosión, el que se puede apreciar en la figura 2.e.

a: muro de vuelta separado del estribo.

b: corrosión generalizada con pérdida de sección en armaduras de refuerzo.

c: corrosión generalizada de las armaduras en concordancia con los drenajes ubicados en vigas exteriores. Vigas interiores en perfecto estado de conservación.

d: diseño inadecuado de drenajes que no evacuan eficazmente el agua de lluvia.

e: corrosión de las armaduras en los postes de hormigón de las barandas vehiculares y peatonales.

f: puente antiguo fuera de servicio (con más de 70 años de edad).

El menor valor de porosidad y absorción de las muestras tomadas en el ambiente rural, corresponde al hormigón del puente antiguo, que posee más de 70 años de edad, el cual se encuentra fuera de servicio (Figura 2.f). Los mayores valores de porosidad (superiores a 20%) corresponden a las muestras tomadas en los demás puentes.

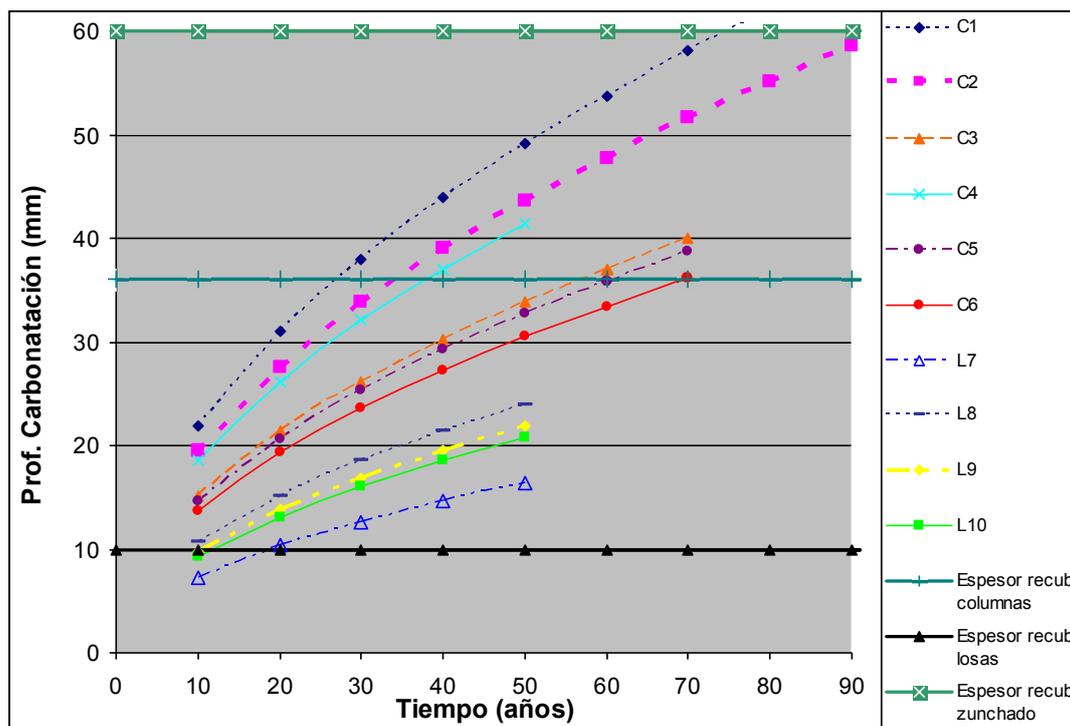
Fig. 3. Progreso de la carbonatación en la estructura emplazada en ambiente urbano

En la Figura 3 se observa el progreso del frente carbonatado de las columnas y losas estudiadas de la estructura emplazada en ambiente urbano, calculado a partir de los respectivos coeficientes de carbonatación. Se incluyó en la gráfica, los diferentes espesores de recubrimiento (columnas de subsuelo: 60 mm, columnas: 36 mm y losas: 10 mm), para poner de manifiesto la edad estimada en que se produjo o producirá la despasivación de las correspondientes armaduras.

En la mayoría de los testigos extraídos de losas se puede apreciar el lento progreso de la carbonatación (constantes de carbonatación en el orden de $3 \text{ mm/año}^{0.5}$) pero a la vez, el escaso recubrimiento generó un prematuro inicio en la despasivación de las armaduras a partir de los 12 años de edad. Por otro lado, en la mayoría de las columnas interiores con constantes de carbonatación superiores, el considerable recubrimiento impide que el frente carbonatado llegue a las armaduras luego de 44 años de vida en servicio. De acuerdo al modelo, las armaduras de C3 y C5 permanecerían en estado pasivo durante más de 60 años. Algo similar sucede con las columnas del subsuelo, que aún manifestando los mayores valores de velocidad de carbonatación, tardarían más de 70 y 90 años, respectivamente, en perder su pasividad debido al proceso de carbonatación.

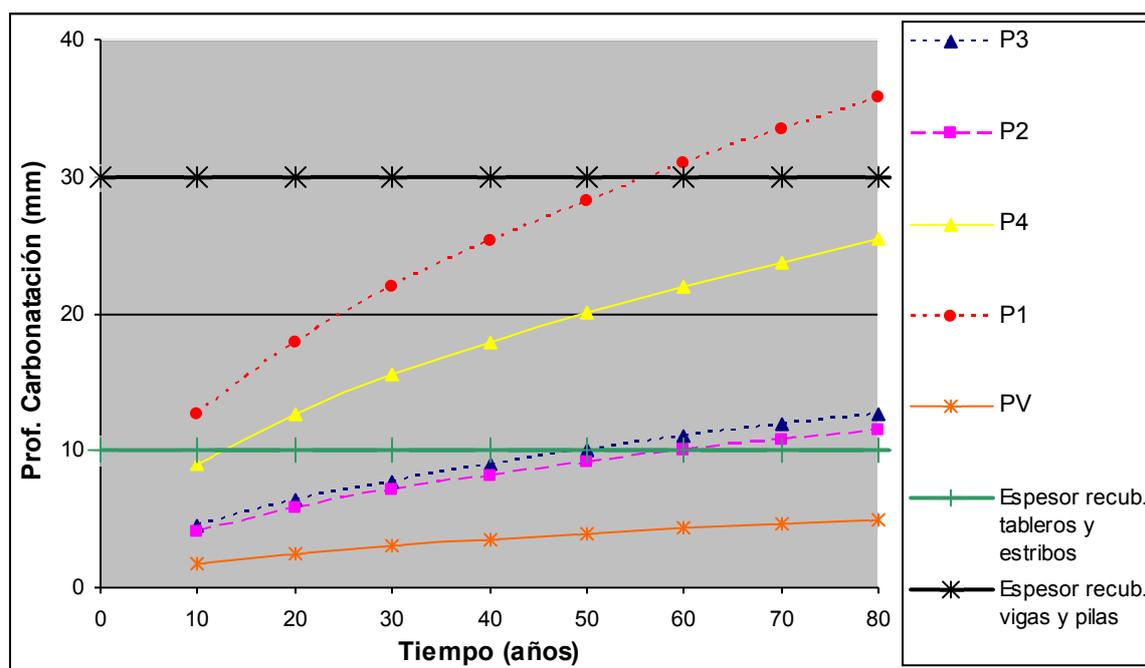
Fig. 4. Progreso de la carbonatación en los puentes emplazados en ambiente rural

En la Figura 4 se observa el avance del frente carbonatado de los elementos estructurales estudiados de los puentes emplazados en el ambiente rural, con sus respectivos espesores de recubrimiento. El puente más antiguo es el que presenta la menor velocidad de carbonatación. La prolongada vida en servicio se puede asociar a la calidad del hormigón, en especial el de recubrimiento, el cual presentó un valor significativamente bajo de la constante de carbonatación.

En el caso del tablero del puente 3 (P3) y el estribo del puente 2 (P2), con escasos espesores de recubrimiento (10 mm), el frente carbonatado tardó más de 50 años en llegar debido a la baja velocidad de penetración del agresivo (constantes de carbonatación menores que $1,5 \text{ mm/año}^{0.5}$). A diferencia de la pila del puente 4 (P1) que presentó la constante de carbonatación más elevada ($4 \text{ mm/año}^{0.5}$) pero debido al considerable espesor de recubrimiento, el frente carbonatado también tardó más de 50 años en llegar a la armadura. Para el hormigón de la viga del puente 4 (P4), el frente de carbonatación aún no ha llegado a la armadura y según el modelo predictivo, esta situación se daría dentro de 50 años más de vida en servicio.

En el tablero del puente 3 (P3) y el estribo del puente 2 (P2), en contacto directo con el agua de lluvia y expuestos a la radiación solar, se obtuvieron menores profundidades de carbonatación en el hormigón que en la pila y la viga del puente 4 (P1 y P4). En este último caso, el hormigón de la pila se encuentra resguardado de las lluvias y expuesto solamente a la humedad ambiente, de tal manera que los tiempos en los cuales éste permanece seco, son más prolongados, permitiendo una mayor penetración del dióxido de carbono. Aunque el frente carbonatado haya llegado a las armaduras, no hay signos visibles de corrosión debido a la falta de humedad suficiente para que este proceso se desarrolle. En el caso del hormigón de la viga del puente 4, que corresponde a una zona humedecida por agua de lluvia liberada por un drenaje mal diseñado, la

situación es diferente, ya que se observan signos de un proceso de corrosión avanzado. Esto se debe a la lixiviación de los productos cálcicos del hormigón superficial por donde escurre el agua del drenaje.

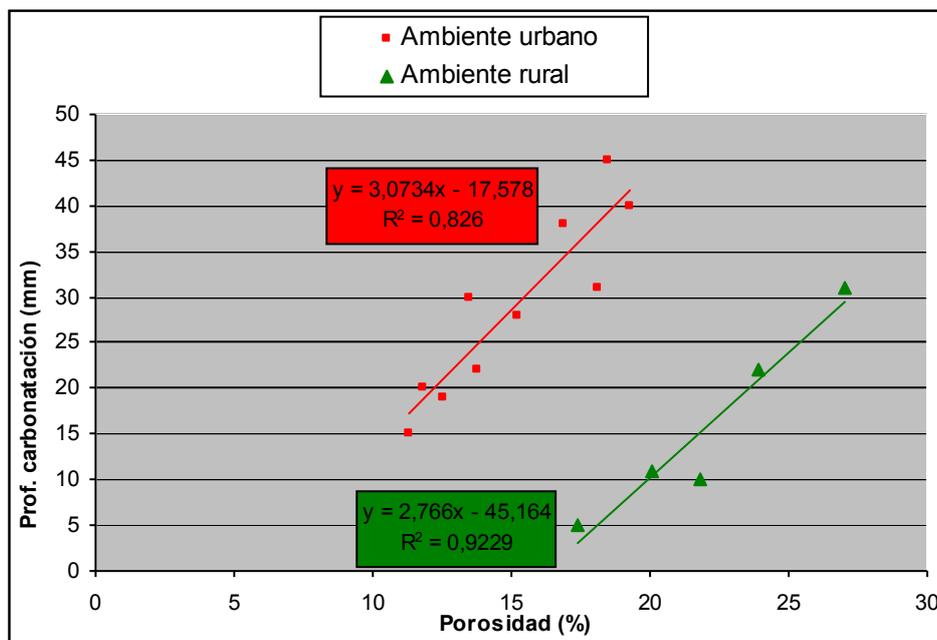
Fig. 5. Correlación entre profundidad de carbonatación y porosidad

En la Figura 5 se grafica la correlación entre la profundidad de carbonatación, medida en los diferentes elementos estructurales y la correspondiente porosidad del hormigón para las obras emplazadas en ambiente urbano y rural.

En forma conjunta no se observa una tendencia en la relación entre ambos parámetros, pero si se analizan los valores de cada estructura independientemente, se puede apreciar una tendencia lineal en dicha relación e inclusive se observa una similitud en las pendientes de las rectas. En todos los casos, el hormigón de mayor porosidad presentó una mayor profundidad de carbonatación. La porosidad del hormigón es un parámetro adecuado para la evaluación de la tasa de degradación por carbonatación que los mismos sufren en distintos ambientes de exposición.
