CARTOGRAPHIE DES FORMES D'ÉROSION HYDRIQUE DANS LA COMMUNE URBAINE D'ATTÉCOUBÉ (ABIDJAN, CÔTE D'IVOIRE)

[MAPPING OF WATER EROSION FORMS IN THE URBAN DISTRICT OF ATTECOUBE (ABIDJAN, COTE D'IVOIRE)]

Brou Étienne N'DRI¹, Kadio Hilaire NIAMKE¹, Aimé KOUDOU¹, and Yao Alexis N'GO²

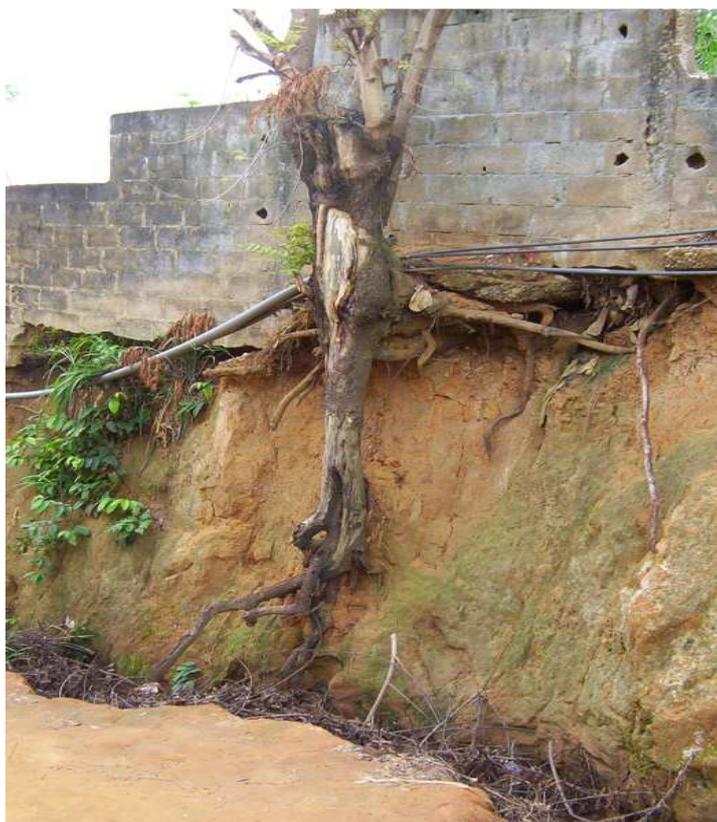
Photo 1 : Exposition des racines Par l'érosion diffuse sur versant (Locodjro Février 2005)

La formation d'un excès d'eau en surface et le ruissellement conduisent au détachement et au transfert des particules en suspension entraînant une érosion diffuse de versant qui décape progressivement la surface du sol (**photo1**). Sa caractéristique fondamentale est l'exposition des racines des arbres. Sur cette photo, l'on voit la mise à nu des racines de l'arbre et le sapement du mur par l'érosion dite régressive. A la longue, ce processus peut causer le déracinement de l'arbre et l'effondrement du mur. L'érosion diffuse intéresse 358 hectares de la zone d'étude, soit 14,32% de la surface totale d'Attécoubé.

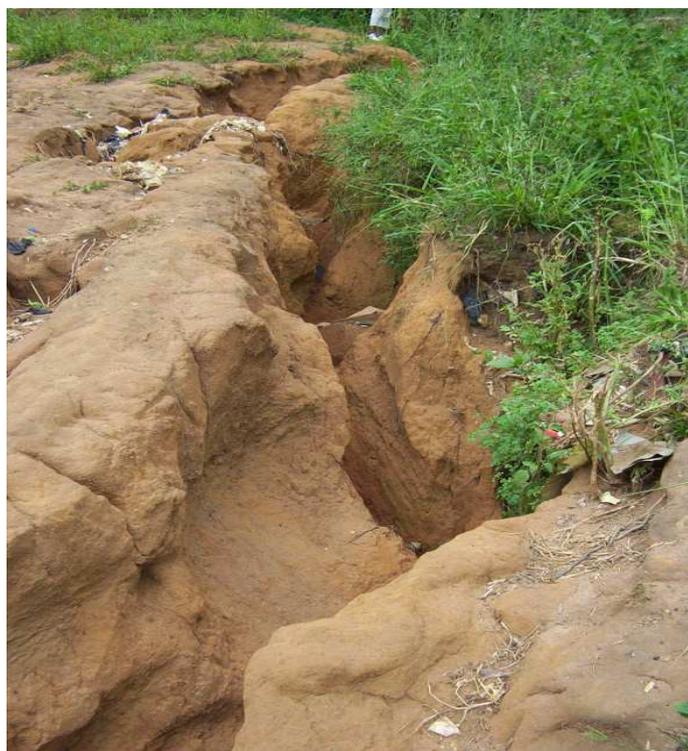
Photo 2 : Formation de ravines sur terrain incliné (pente 18%) à Santé, juin 2005 (profondeur: 0,3 – 0,5 m ; L = 24m ; l = 0,7 – 1,2m)

des terrains en pente. En effet, l'écoulement des eaux se concentre dans des chenaux plus ou moins grands et l'énergie cinétique du ruissellement est suffisamment grande pour détacher les sédiments de la surface du sol. La **photo 2** montre sur un terrain incliné (pente 18 %) une ravine formée pendant les pluies de mai et juin 2005. Le sol sableux à structure particulière présente une érodibilité forte vis-à-vis de l'érosion hydrique. Dans ces terrains meubles, les eaux de ruissellement qui ne sont pas canalisées par les talwegs préexistants et les caniveaux, dégradent considérablement le paysage, surtout pendant la grande saison des pluies. Sur de vastes surfaces presque planes, le ruissellement choisit des trajets plus ou moins hasardeux, composant d'étonnants glacis d'érosion, qui rendent difficile, voire impossible la circulation. Egalement au niveau des versants, on enregistre d'extraordinaires ravinements. Sur les pentes fortes on rencontre des ravines ramifiées, coupées de rigoles sur pente, rendant complexe l'occupation des tels espaces. L'activité érosive, favorisée par des pentes assez fortes (souvent supérieures à 17 %), a rapidement provoqué la formation de nombreuses rigoles sur les versants. Ces incisions atteignent jusqu'à un mètre de profondeur (**photo 3**). Cette forme d'érosion s'exteriorise sur 1659,75 hectares, soit 66,39% de la superficie totale de la commune d'Attécoubé.

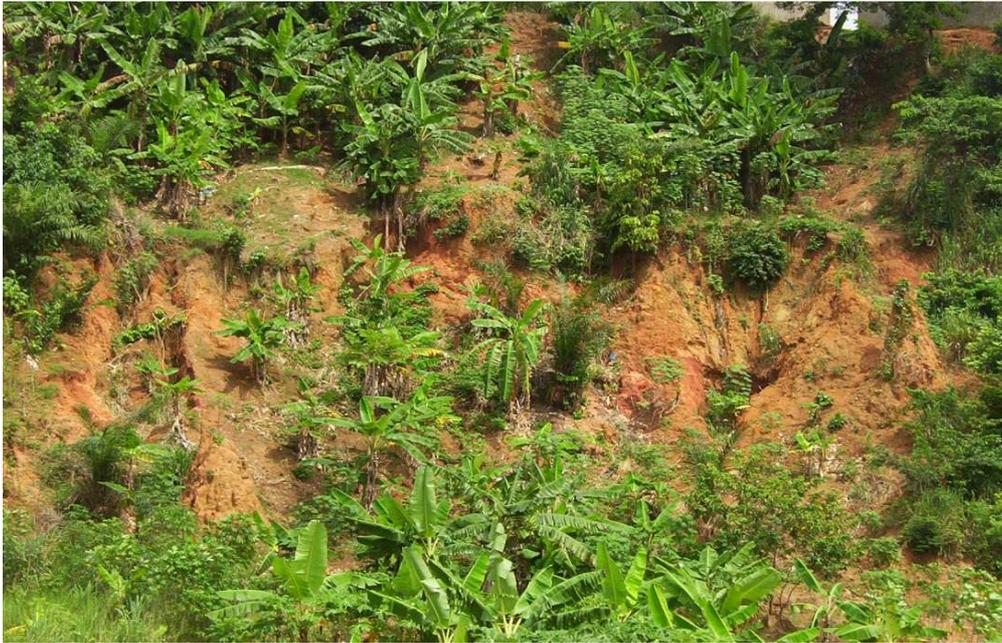
Photo 3 : Erosion de ravinement sur versant, 2005 (Mossikro, Pente, 60 %)

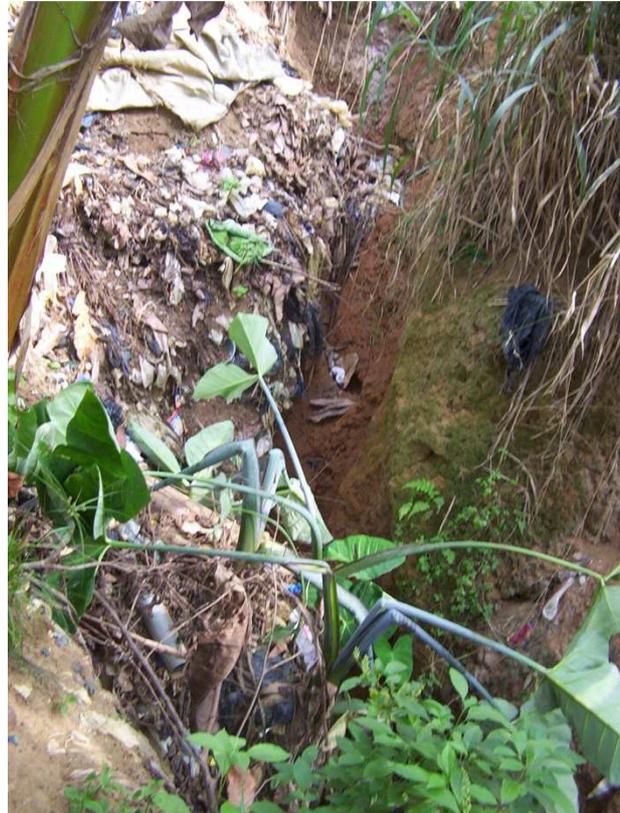
Photo 4 : Manifestation de l'érosion de profondeur, Santé, mai 2005 (Profondeur 1.6m)

Une autre forme d'érosion qui s'observe est celle qui se manifeste au fond des canaux d'évacuation mis en place pour le drainage des eaux de toutes natures. Le sol de la zone d'étude (en partie constitué de sables) présente une forte érodibilité. Les eaux de drainage provoquent dans les fonds des talwegs et ravins existants le détachement et le drainage des particules, accentuant davantage la profondeur, qui peut atteindre 3 à 4 m (**photo 4**).

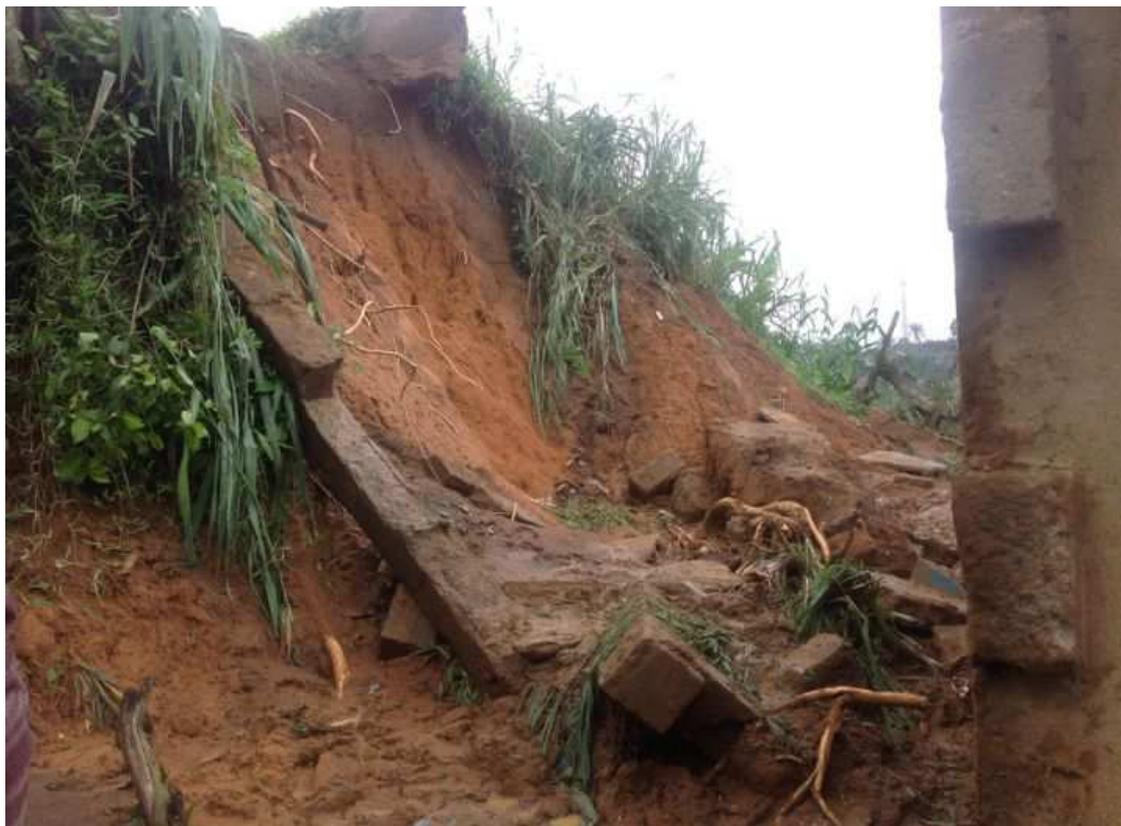
Photo 5: Mouvement de masse survenu le 17 juin 2005 entraînant la destruction d'habitations avec mort d'hommes (Mossikro, pente 45 %)

Les mouvements de masse sont des formes d'érosion qui se rencontrent régulièrement à Attécoubé. Ils se manifestent essentiellement au niveau des pentes fortes des versants abrupts (**photo 5**). Ces mouvements de masse qui peuvent être aussi bien des glissements de terrain comme des coulées de boue sont devenus depuis peu, des phénomènes à répétition, présentant un caractère récurrent. Chaque année, en saisons pluvieuses, on enregistre des mouvements de masse dans la commune d'Attécoubé.

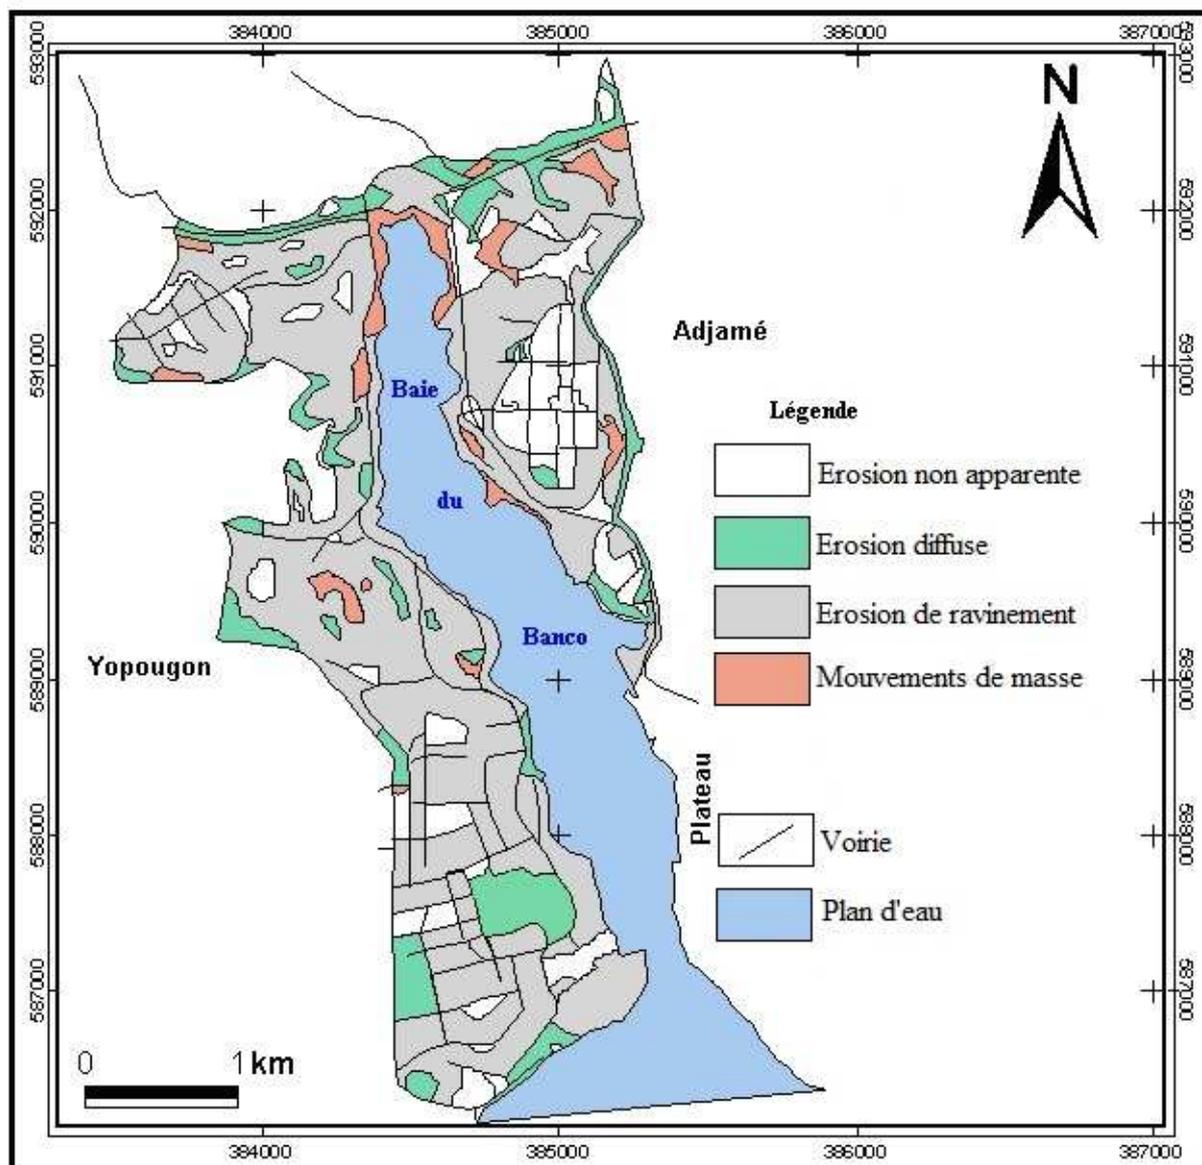
Figure 2. Carte des formes d'érosion d'Attécoubé

Les formes d'érosion sont étroitement liées à la pente et à la lithologie [11]. Dans notre cas d'étude, nous avons une répartition constante d'un seul faciès sur tout le secteur d'étude, essentiellement constitué de sols ferrallitiques à texture sableuse [1]. Pour cela, nous allons établir la relation entre les formes d'étude et le seul paramètre pente. Pour le faire, nous avons superposé la carte des formes d'érosion avec la carte des pentes de la zone d'étude et cela a donné ce qui suit.
