Dégradation écologique des conditions d'habitabilité des parcelles situées sur les servitudes de la rivière yolo dans la commune de Lemba (RDC) : Cas des quartiers Foire, Molo, Kimpwanza et Salongo

[Ecological degradation of the living conditions of plots located on the easements of the Yolo river in the municipality of Lemba (DRC): Case of the Foire, Molo, Kimpwanza and Salongo districts]

Sylvain Nkate Tshiesese

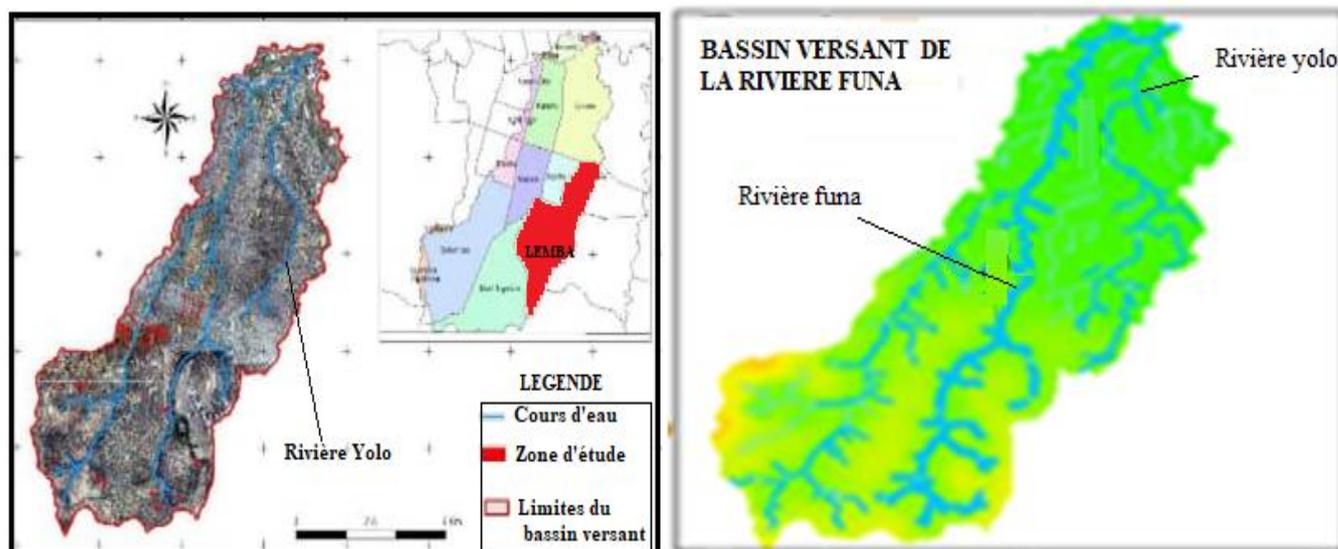
Fig. 3. La rivière yolo sur le bassin de la rivière funa

La rivière Yolo large de 3 à 5 m, et profonde de 1 à 3 m, fait partie du bassin versant de la rivière Funa. Longue de 12 km, elle est l'affluent secondaire de la rivière Funa où elle se jette. Elle prend sa source sur les versants du Mont Amba dans la commune de Lemba et traverse trois communes: Lemba, Ngaba, et Limete. Le bassin de yolo (10,58 km²) compte quelques grands collecteurs en dehors des ruisseaux. Son débit était de 5,25 m³/s (en novembre et en décembre 2000, ce débit avait atteint 64,4 m³/s) (BEMPONGO, 2002). Aujourd'hui, la baisse du débit est la conséquence des rejets d'ordures par la population riveraine qui considère la rivière comme une décharge publique naturelle. Comme la plupart des rivières de la ville de Kinshasa, cette rivière coule du Sud au Nord, et en plus son lit constituant le dépotoir des déchets pour les riverains, il est en train de se rétrécir et de remonter (figures 3 et 5), sa largeur et sa profondeur se réduisent considérablement au cours des années. D'où les inondations à répétition, qui caractérisent tous les quartiers qu'elle draine.

Les inondations sont fréquentes à chaque pluie (quelque que soit son intensité) dans la zone en contact direct avec la rivière yolo (figure 3). Ce sont les parcelles situées sur la rive droite de la rivière yolo, dans la zone de servitude qui s'étend entre 10 et 15 m de largeur selon les cas. Toutes ces parcelles sont exposées au risque hydrologique permanent. Ce dernier constitue une préoccupation majeure à cause des maladies hydriques qui s'ensuivent, notamment à travers les inondations, lesquelles s'avèrent les premiers risques naturels (BERZ, 2000; TCHOTSOUA, 2007; ADJAKPA, 2016). A toutes les échelles, le changement climatique affectant la répartition des précipitations pourrait affecter l'environnement naturel, en accentuant l'intensité ou la fréquence de certains phénomènes, particulièrement les inondations (VILLA et BELANGER, 2012).

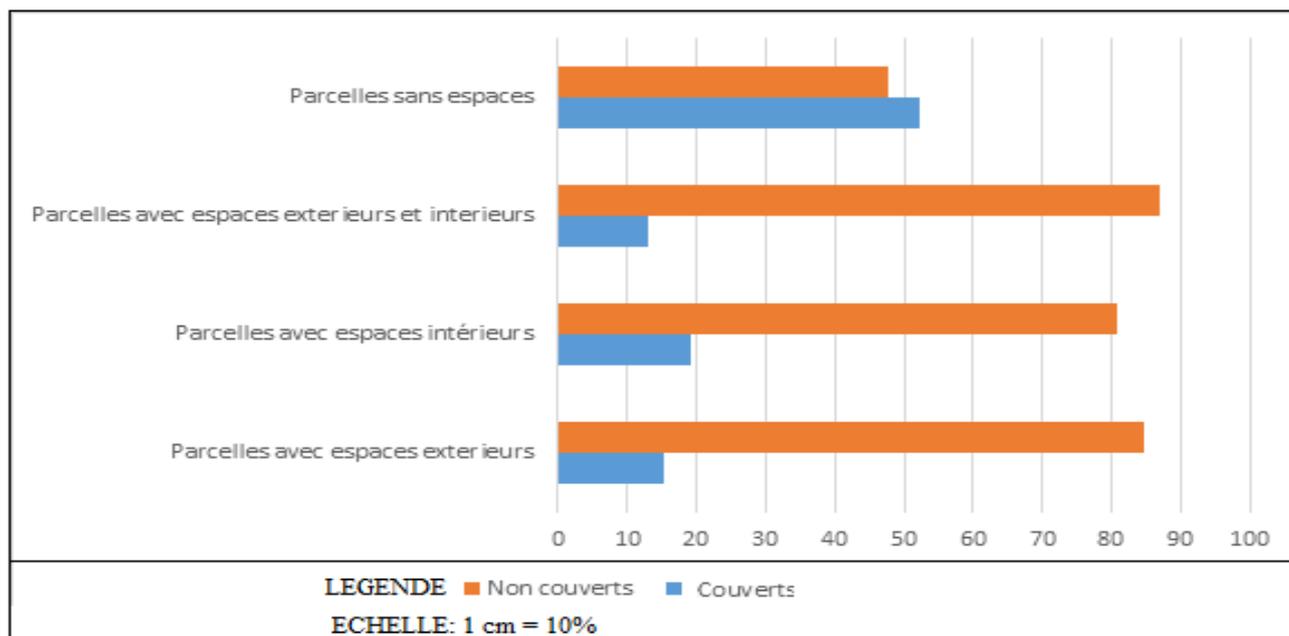
Fig. 4. Affectation des parcelles selon la nature des espaces

Beaucoup de parcelles ont de rares espaces parcellaires non couverts (soit une moyenne de 84,14%) contre une moyenne de 15,76% de parcelles ayant des espaces parcellaires couverts. Tous les espaces parcellaires existants très étroits avec des formes et des emplacements divers dans des parcelles ou devant. Les parcelles, à leur tour, ont une diversité fonctionnelle et morphologique généralement très négatives, avec une compacité négative très variée.

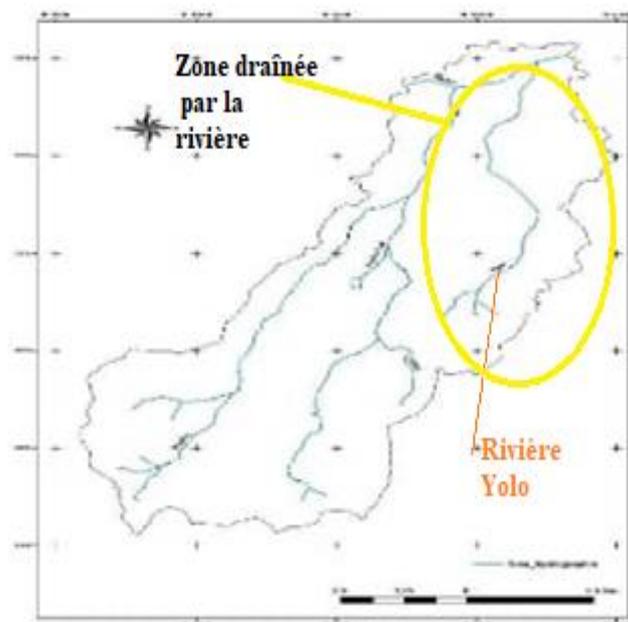
Fig. 6. 5Humidité sur le bassin versant de la rivière funa

La zone d'humidité élevée (taux de 11 à 15 %) correspond à la zone d'inondations dans tout le site d'étude (figures 5 et 7). Le site d'étude fait partie de la zone où le taux d'humidité est élevé sur le bassin versant de la rivière funa (soit 11% à 15 %). Cette zone d'étude est en même temps une zone d'inondations remarquées pendant les moments de pluie (averses ou non) (figure 7, et figures 8 et 9.). D'autres phénomènes naturels surprenant sont remarquables dans cette zone, il s'agit notamment des résurgences souterraines dans les cours parcellaires et dans les maisons, de la remontée des eaux usées pluviales dans les salles de bain et dans les cuves, etc.

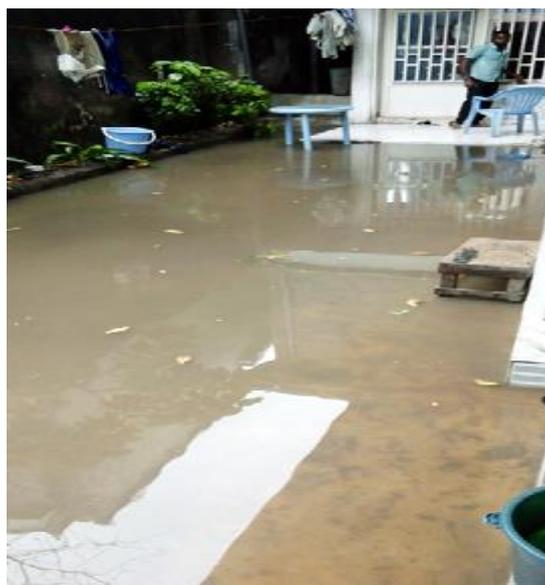
Fig. 8. Inondations et résurgences des eaux de pluie dans une parcelle avec cour bétonnée du quartier Foire après la pluie du 22/10/2023

Dans tous les quartiers d'étude, la question de la gestion des eaux pluviales se pose sous un autre entendement. Il s'agit des difficultés de la gestion des eaux pluviales ruisselantes (à cause de l'absence ou l'insuffisance des canalisations, des égouts, des puits perdus dans les parcelles, des aménagements appropriés au contact avec le seul exutoire naturel existant, de l'absence des gouttières, etc.), de la gestion des eaux souterraines qui remontent à chaque pluie (pendant et après) dans les cours des parcelles et dans les habitations, résurgences souterraines soudaines (figure 8.) causant la perte des biens et parfois des morts.

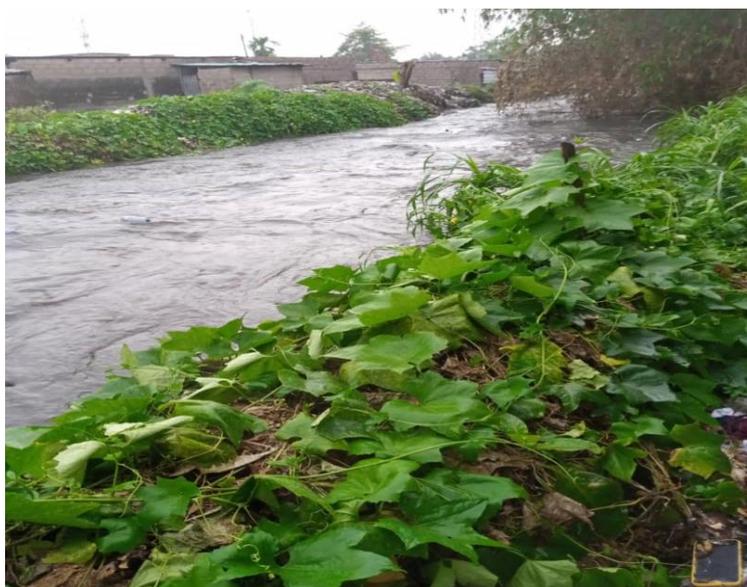
Fig. 9. Montée des eaux de la rivière yolo dans la quartier Foire après la pluie du 22/10/2023

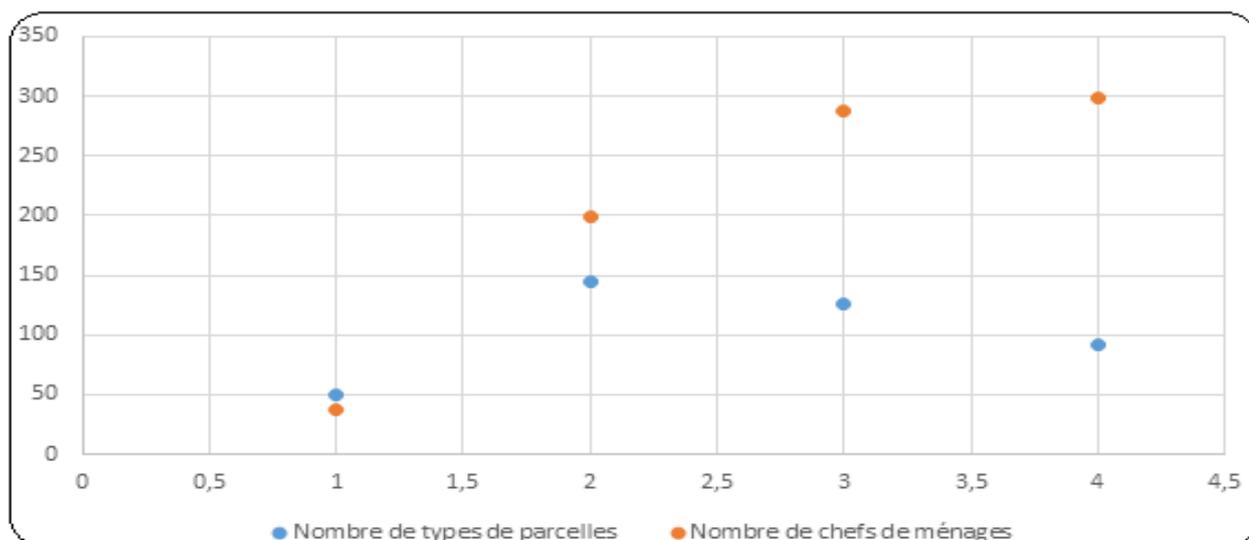
Fig. 10. Chefs de ménages dans les types de maisons

Les conclusions relatives à la lecture du tableau 3 et des figures 10 et 11 sont les suivantes: les moyennes de 69,06 % et 63,12 % de chefs de ménages déclarent respectivement que les eaux remontent à chaque pluie dans leurs cours parcellaires et dans leurs maisons (ou dans les deux à la fois). Cela quelque soit l'affectation des cours parcellaires (couvertes ou non couvertes) et dans l'intérieur des maisons (cimentés, carrelés ou non).

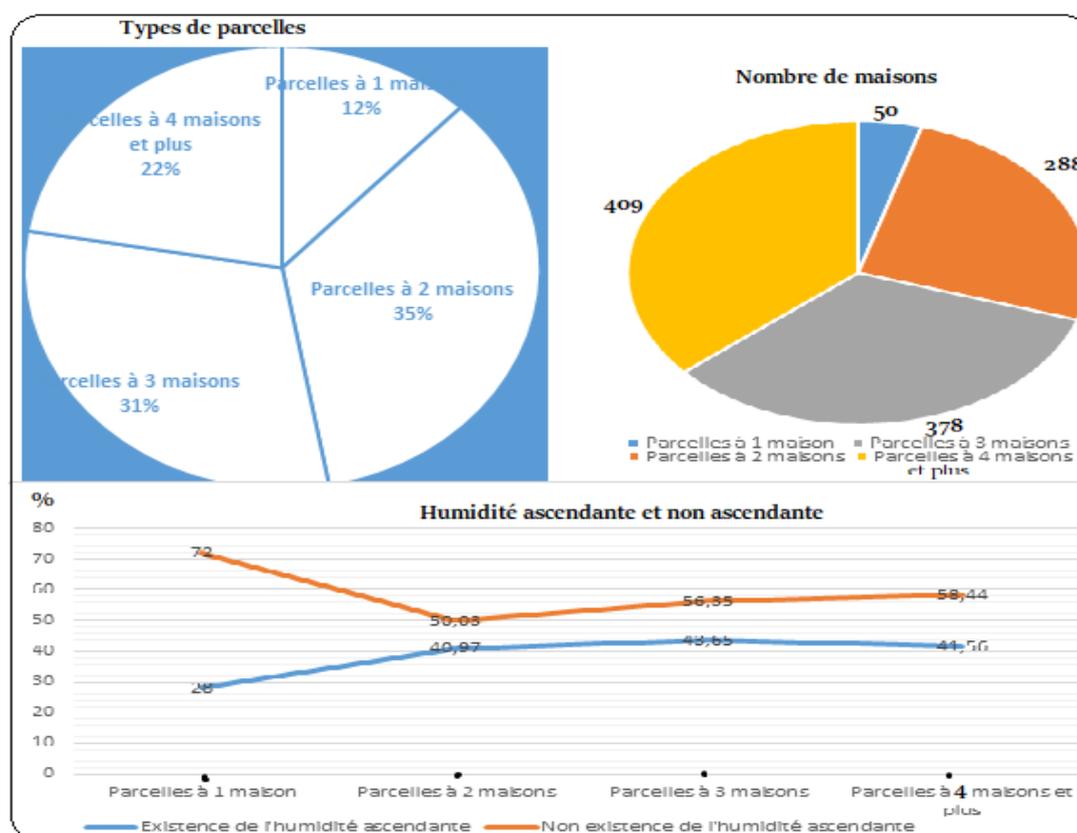
Fig. 12. Nombre de maisons et humidité ascensionnelle selon les types de parcelles

Le constat général qui se dégage de la lecture du tableau 4 et de la figure 12 est que: la moyenne de types de parcelles caractérisées par l'existence de l'humidité ascensionnelle, est de 38,54%. Elle est considérable et inquiétante pour une vie digne des habitants dans ces milieux. Elle se présente presque dans les mêmes proportions pour tous les types de parcelles, à l'exception des parcelles à une maison.

L'exposition des habitants aux effets nocifs et pathogènes des moisissures et des acariens, est plus élevée en fonction des types de parcelles. Plus le nombre de maisons augmente dans les parcelles, plus le nombre de ménages (et par ricochet le nombre de personnes) augmente sensiblement).

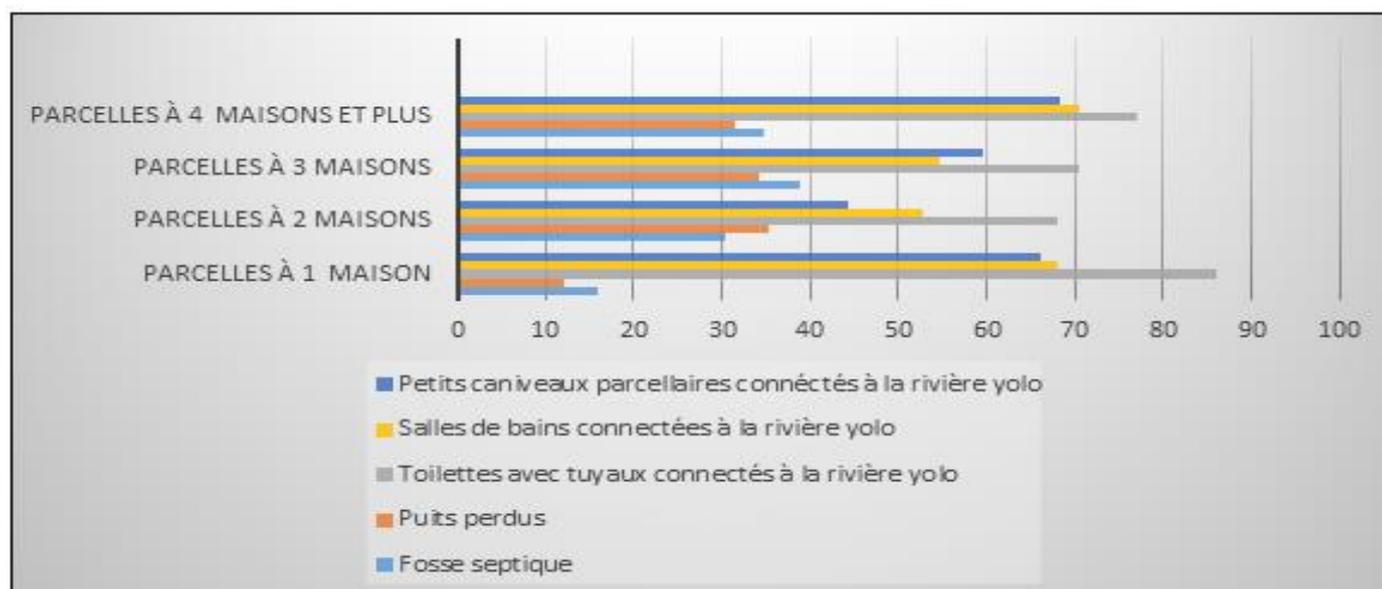
Fig. 13. Existence d'ouvrages d'assainissement non collectif

Tous les ouvrages d'assainissement non collectif du site d'étude démontrent une crise des conditions d'assainissement général. Seulement, les moyennes de 30% et de 28,26% de parcelles ont respectivement les fosses septiques et les puits perdus. Néanmoins, la plupart des vidanges de ces fosses et de puits sont jetées directement ou indirectement dans la rivière (surtout la nuit ou pendant les périodes de pluie). Les parcelles n'ayant pas de fosses septiques et de salles de bains sont directement connectées à la rivière. Aussi, les moyennes de parcelles de 61,5% et de 59 % avec respectivement salles de bain et petits caniveaux de drainage des eaux, sont directement connectées à la rivière yolo. Ce qui est paradoxal à comprendre, est que la rivière yolo non assainie, étant le réservoir des eaux usées pluviales et domestiques, des excréta humains, renvoie à chaque pluie des déchets, et des eaux usées dans les parcelles et les autres milieux de vie d'une manière ou d'une autre. D'où, l'accentuation des conditions difficiles de vie et d'habitabilité dans tous les quartiers.

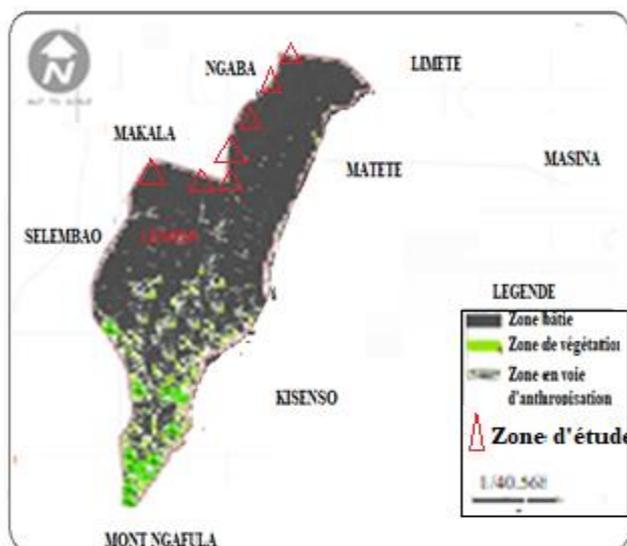
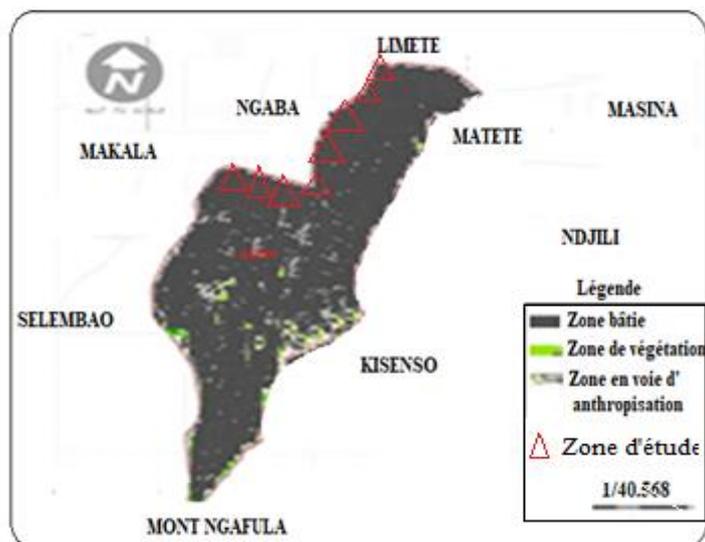
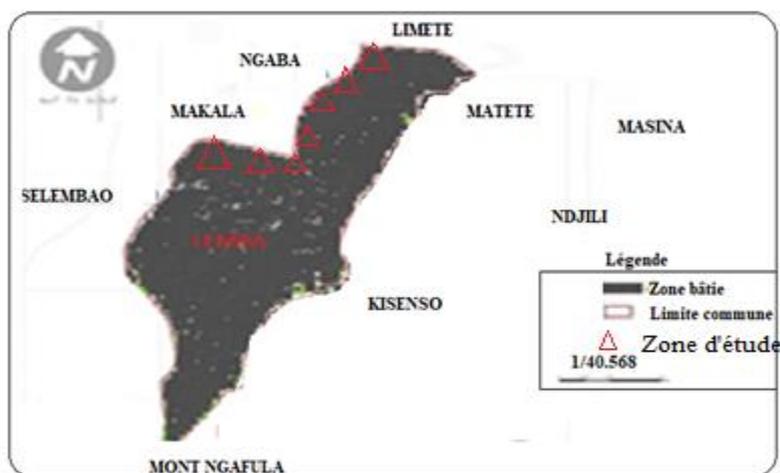
Les figures 14, 15, et 16 démontrent l'évolution rapide des espaces dans toute la commune de Lemba de 2000 jusqu'en 2020 soit dans deux décennies. Le bâti a occupé tous les espaces au détriment des espaces verts réguliers (savanes, forêts, marécages le long des cours d'eau...). Le constat à faire est que toute la zone d'étude était déjà occupée totalement par le bâti depuis 2000, ou bien même un peu plus qu'avant cette période. Aujourd'hui, en 2023, toute la commune a déjà atteint ses limites géographiques.

Tous les milieux de vie du site d'étude, sont aujourd'hui compacts (figure 16), ils sont mal aérés, et mal séchés, d'où l'humidité n'y est pas facilement évacuée. Elle impacte tous ces milieux en tant que pollution microbiologique (S. DUBOI, 2017).

Elle est devenue une commune compacte où il n'existe plus même d'interstices pouvant permettre un éventuel quelconque. Le site d'étude fait partie des friches communales ou des zones autrefois réservées, et aujourd'hui occupées totalement. L'occupation des servitudes s'est déroulée en violation des textes réglementaires existant notamment: l'ordonnance 52-443 du 21 décembre 1952 portant sur les mesures visant à protéger les sources, les nappes aquifères souterraines, les lacs et cours d'eau; l'ordonnance 071-079 du 26 mars 1971 définissant l'action de l'Etat en matière des eaux pluviales et usées; l'arrêté interministériel n° 0021 du 29 octobre 1993 portant application de la réglementation sur les servitudes en République Démocratique du Congo, etc. Au terme de cet arrêté, il faut entendre par servitudes: les espaces verts, les emprises des routes d'intérêt public conformément aux plans d'urbanisme et plans cadastraux, les rives des cours d'eau allant jusqu'à au moins 10 mètres à partir de la ligne formée par niveau le plus élevé qu'atteignent les eaux dans leurs périodes des crues normales; les emprises de lignes de hautes tensions sur une distance de 25 m de part et d'autre, etc.
