## Suivi de la morphologie de l'unité littoral Vridi-Port-Bouët (Abidjan, Côte d'Ivoire)

### [ Monitoring of the morphology of the Vridi-Port-Bouët coastal unit (Abidjan, Côte d'Ivoire) ]

*Touré Mamadou, Konan Konan Ernest, and N'guessan Yao Alexis*

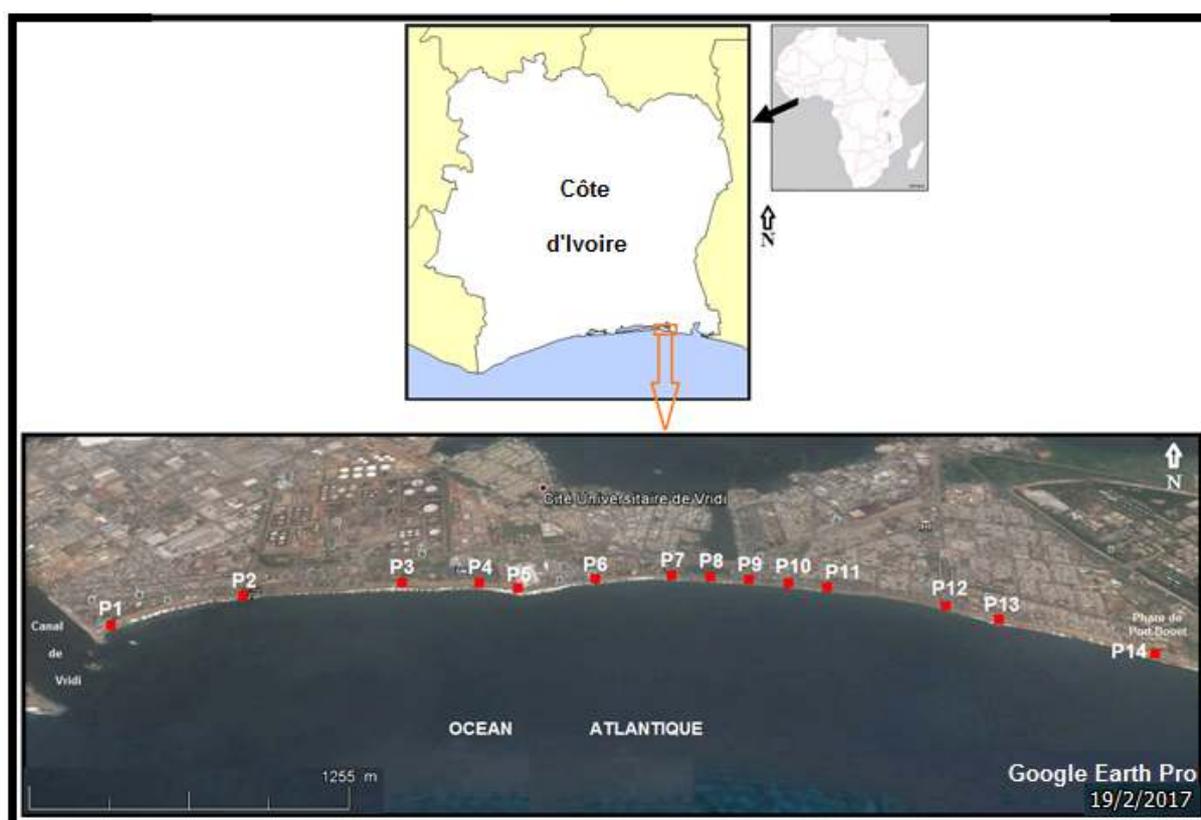
Fig. 1. Localisation de la zone d'étude

Afin de comprendre et de suivre l'évolution du littoral ivoirien qui s'étend sur 566 km, plusieurs travaux de recherche ont déjà été réalisés ([1], [2], [3], [4], [5], [6]). L'unité littorale entre le canal de Vridi et le phare de Port-Bouët (figure 1), située au sud d'Abidjan, fait l'objet de cette étude. Sur cette unité, plusieurs aménagements (canal de Vridi, hotels, installations industrialo-portuaires) et des bidonvilles ont modifié le paysage, la dynamique sédimentaire et le trait de côte. En outre, ce secteur subit l'effet périodique de tempêtes et houles exceptionnelles. Différents travaux de recherches ont porté sur ce site ([7], [8], ...) afin de voir l'influence des actions anthropiques et des houles exceptionnelles.

Le levé des côtes de l'estran a été réalisé à l'aide du GPS (GPSMAP 62sc Garmin). Plusieurs profils (14) ont été réalisés entre le canal de Vridi et le phare de Port-Bouët sur deux périodes (novembre 2015 et octobre 2016) (figure 1). Le GPS a été couplé à un niveau de chantier pour la vérification des mesures.

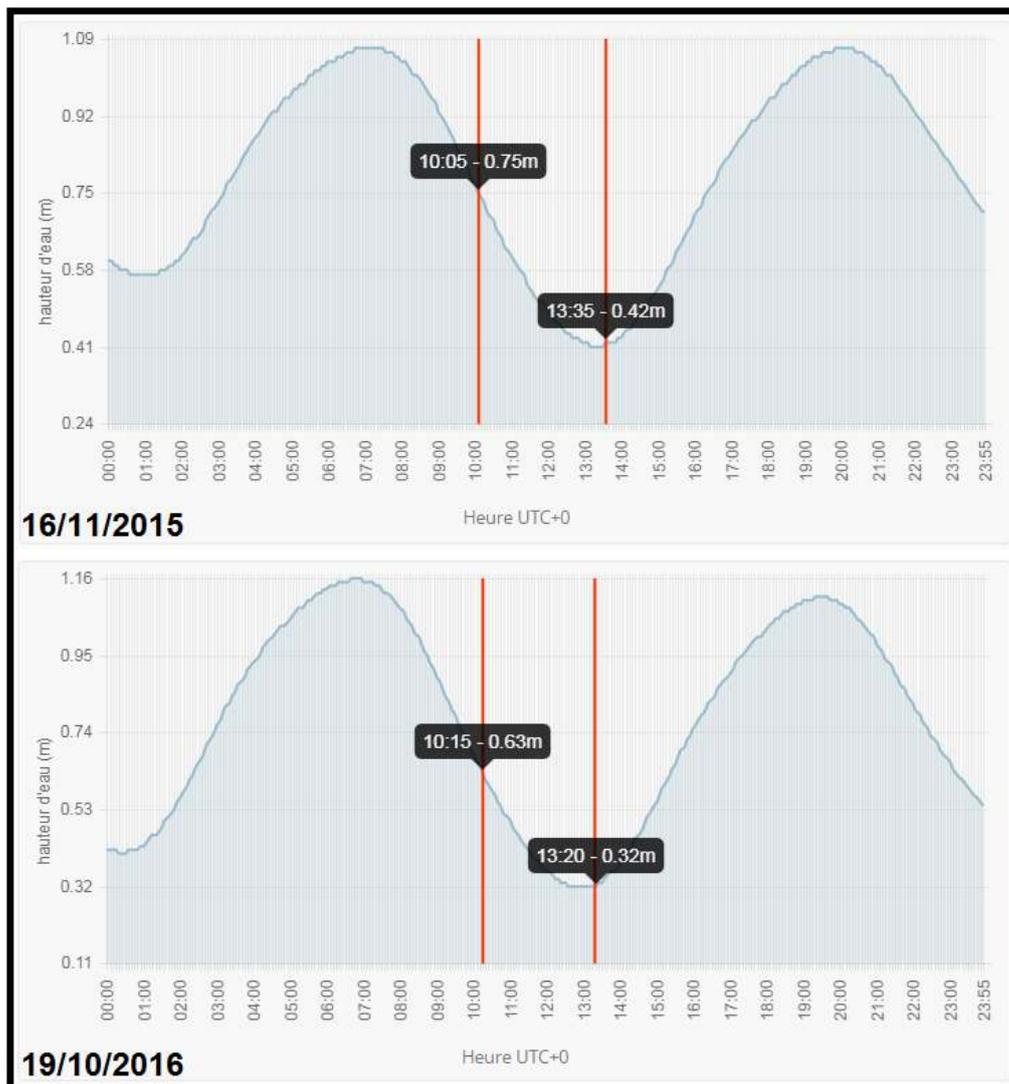
Fig. 2. Marnage et hauteur d'eau

Pour cette étude, le levé s'est fait à marée descendante entre 10 h 05 et 13 h 35 mais avec des hauteurs d'eau différentes entre 2015 et 2016 (figure 2).

Pour les enregistrements de novembre 2015, la hauteur d'eau est comprise entre 0,75 m et 0,42 m. En octobre 2016, cette hauteur varie entre 0,63 m et 0,32 m. Cette différence de hauteur a une influence sur la longueur de l'estran couvert ou non par l'eau.

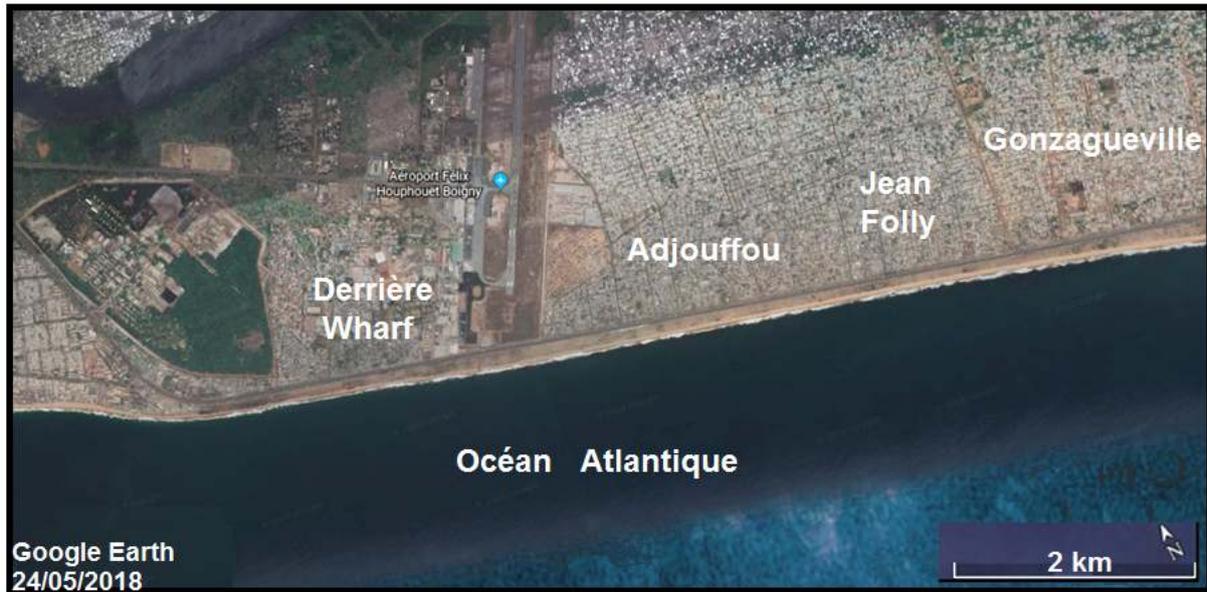
Fig. 4. Quartiers précaires faisant face au front de mer

Une vaste opération de déguerpissement a été menée sur le front de mer afin d'assainir la bordure du littoral. Les quartiers précaires concernés par cette opération sont Derrière wharf, Adjouffou, Jean-Folly et Gonzagueville (figure 4). Les zones de ces quartiers affectées par le déguerpissement sont situées entre la voie express menant à Grand-Bassam et la mer sur une largeur qui varie entre 63 et 289 m. Elle s'étend sur un trait de côte de 10,4 km ([14]). La superficie totale déguerpie est de 123,74 ha (figure 5). Le déguerpissement a provoqué le départ de 4000 foyers, soit environ 22000 personnes.

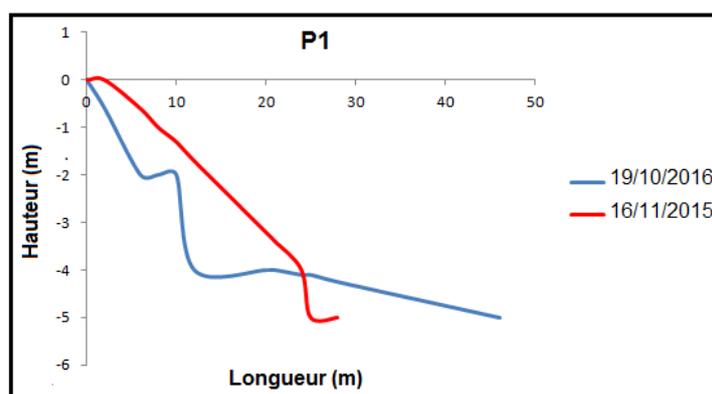
Fig. 6. Morphologie de la plage au profil 1

Le profil réalisé en 2015 a une longueur totale d'environ 28 m. Il a une allure rectiligne en général avec une rupture de pente au bas estran (BE). Il se termine par une baie. La pente est d'environ  $10,75^\circ$ . Celui réalisé en 2016 a une allure complexe marquée par une rupture de pente avec une berme à 10 m du repère. Il est long de 46 m avec une pente de  $5,14^\circ$  (figure 6).

Le profil, rectiligne en 2015, est devenu concave en 2016 avec l'apparition d'une berme. La baie a reculé d'environ 20 m (figure 6). La comparaison des profils laisse apparaître une plage en érosion notamment au haut estran (HE) et mi-estran (ME) de l'ordre de 20 m. On observe une accumulation de sédiments en bas de plage (Bas estran : BE).

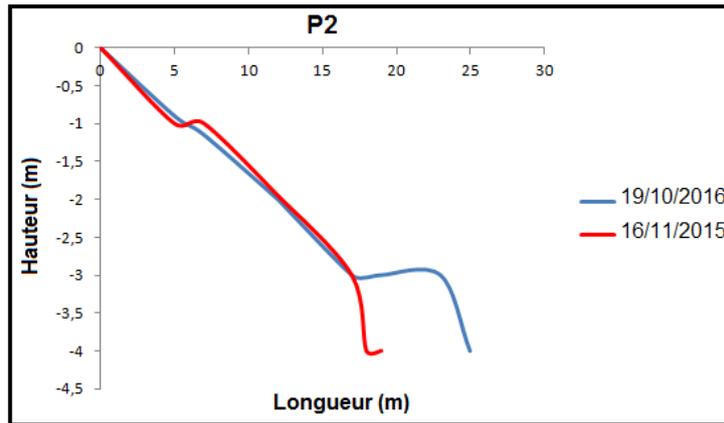
Fig. 7. Morphologie de la plage au profil 2

En 2015, le profil a une longueur de 21 m. Il présente une allure semblable au profil 1 de 2015 mais avec une berme au HE à 5 m du repère. La pente avoisine  $11,85^\circ$ . Le profil 2 de 2016, long de 25 m, a une allure régulière rectiligne avec une berme au BE. Sa pente moyenne est de  $7,96^\circ$  (figure 7).

D'une année à l'autre, le profil a gardé la même allure au HE et ME. Il n'y a pas eu de mouvement sédimentaire apparent à ce niveau. Le bilan global est à l'équilibre sur le HE et le ME. Cependant, le BE est caractérisé par un fort engraissement sur environ 10 m. Cela se matérialise par l'apparition de la berme en 2016 (figure 7).

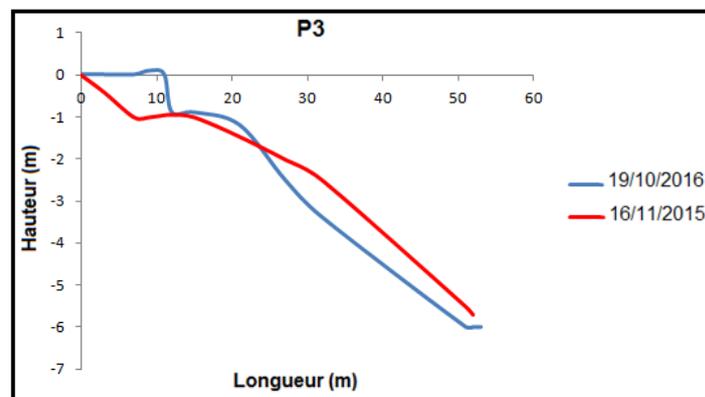
Fig. 8. Morphologie de la plage au profil 3

Le profil 3 a une longueur de 52 m avec une pente de  $7,96^\circ$  en 2015. Il est rectiligne et présente une rupture de pente très prononcée avec une convexité entre 5 et 15 m du repère. Après 15 m, il présente une légère convexité. Le profil réalisé en 2016 est marqué par une rupture de pente au HE. Au-delà de 20 m du repère, on observe une concavité jusqu'au BE. Long de 53 m, il présente une pente de  $6,84^\circ$  (figure 8).

D'une année à l'autre, on observe un engraissement de la plage aérienne sur environ 10 m marqué par une avancée de la berme. Au-delà de 20 m du repère, le profil s'est érodé. Cependant, il reste rectiligne (figure 8).

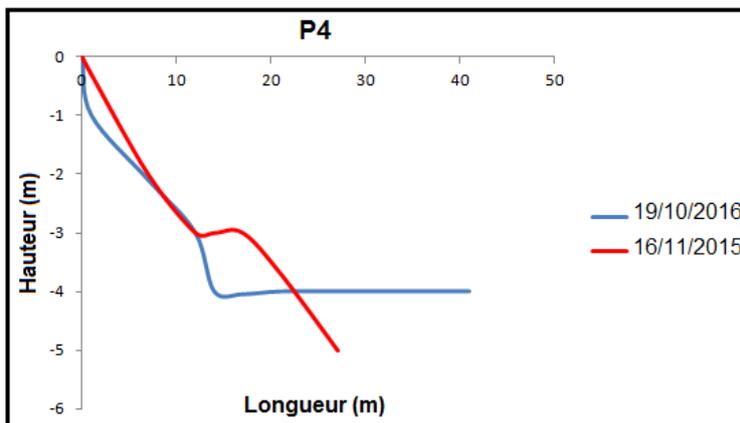
Fig. 9. Morphologie de la plage au profil 4

Le profil de 2015 est semblable au profil 3 de la même année. Il a une pente de  $9,64^\circ$ . Celui réalisé en 2016 se caractérise par deux parties : l'une plus ou moins verticale (HE et ME) et l'autre longitudinale (BE). Il a une longueur totale de 41 m et présente une pente de  $4,57^\circ$  (figure 9).

De 2015 à 2016, on observe que le HE et une partie du ME sont marqués par une érosion. Celle-ci est caractérisée sur le ME par une inversion de la forme du profil. L'on observe un recul de l'estran d'environ 10 m à ce niveau (figure 9). Le bilan sédimentaire sur l'autre partie du ME est invariable. Cette partie de l'estran apparaît en équilibre sédimentaire. Au BE, on a une accumulation de sédiments. Cela marque un engraissement à ce niveau.

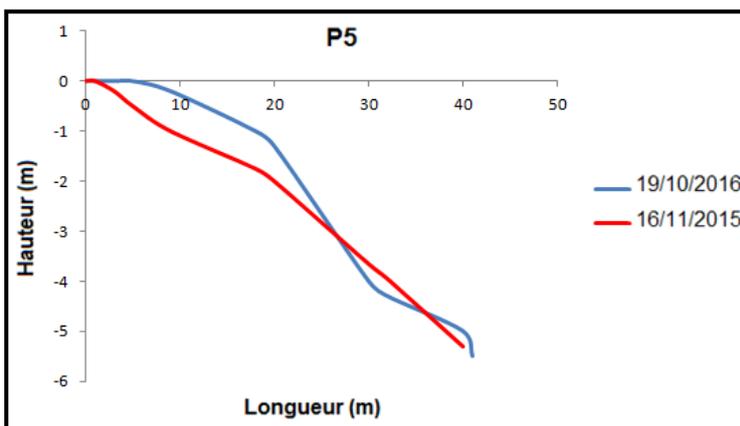
Fig. 10. Morphologie de la plage au profil 5

Le profil réalisé en 2015 est rectiligne. Il est long de 40 m avec une pente de 6,84°. Celui réalisé en 2016 présente une allure convexe au ME et concave vers le BE à 30 m du repère. On observe une rupture de pente en fin de profil (figure 10).

De 2015 à 2016, il y a eu engraissement au niveau de l'estran (ME). Le BE est marqué par un départ de sédiments.

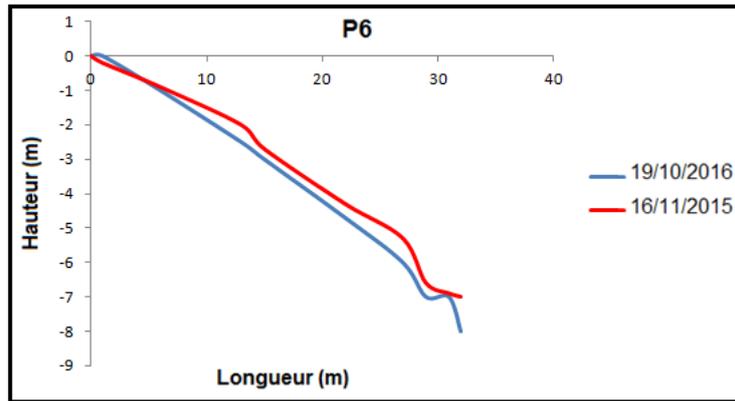
Fig. 11. Morphologie de la plage au profil 6

Le profil 6 de 2015 a la même allure que le profil 5 de la même année. Il présente une pente légèrement plus forte (7,96°) avec une longueur de 32 m. Le profil de 2016 a sensiblement la même longueur que celui de 2015. Il a une allure rectiligne régulière avec une baine et une rupture de pente au BE (figure 11).

D'une année à l'autre, la plage au niveau de cette station a sensiblement gardée la même allure avec une légère érosion au ME et au BE.

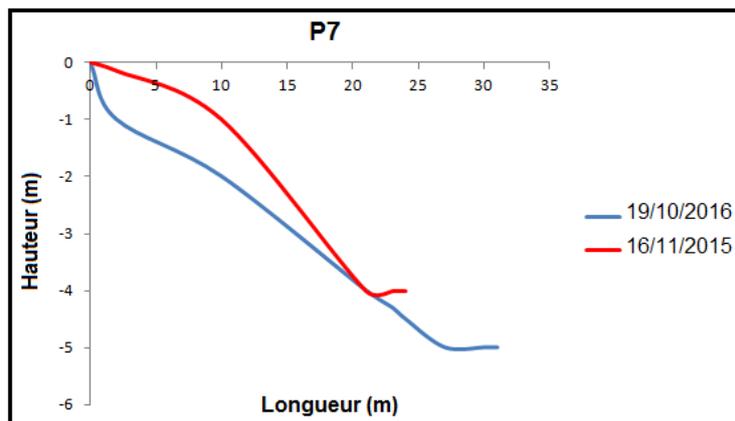
Fig. 12. Morphologie de la plage au profil 7

En 2015, l'estran présente une allure convexe. On observe une baine au BE autour de 20 m. La pente est d'environ  $10,20^\circ$ . Le profil de 2016 est rectiligne dans l'ensemble mais on observe une concavité au HE. Il mesure 31 m avec une pente de l'ordre de  $8,53^\circ$  (figure 12). De 2015 à 2016, le profil a gardé la même allure au bas estran. On note un départ de sédiment d'environ 2 m sur le HE. Celle-ci se caractérise par le passage d'un profil convexe à un profil concave au HE (figure 12).

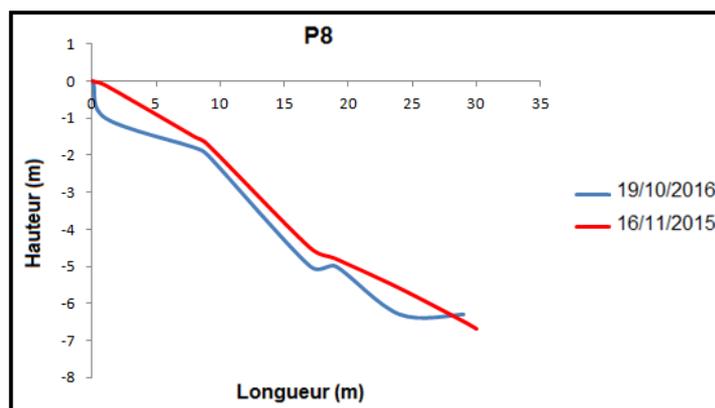
Fig. 13. Morphologie de la plage au profil 8

Le profil 8 de 2015 a une allure rectiligne avec une concavité à 10 m du repère et une convexité à 18 m. Il mesure 30 m avec une pente de  $9,64^\circ$ . En 2016, il conserve sensiblement la même longueur mais son allure devient plus concave au BE. On note aussi l'apparition d'une berme à environ 20 m du repère. Sa pente moyenne passe à  $14,03^\circ$  (figure 13).

De 2015 à 2016, on enregistre une forte érosion sur l'ensemble du profil. Elle est accentuée au BE.

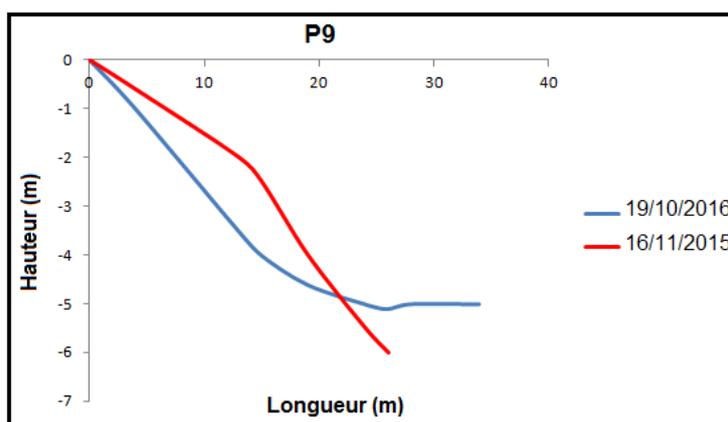
Fig. 14. Morphologie de la plage au profil 9

Cette station présente un profil convexe en 2015. Long de 26 m, il a une pente de  $12,95^\circ$ . En 2016, la forme du profil s'inverse et devient concave avec une pente moyenne plus forte ( $8,53^\circ$ ) (figure 14). Le changement de forme du profil indique une perte de sédiments sur l'estran en passant d'une année à l'autre. Cette érosion s'observe surtout sur le HE et le ME.

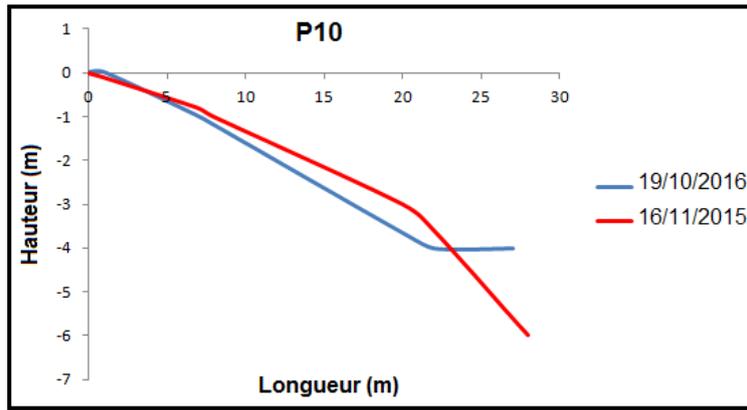
Fig. 15. Morphologie de la plage au profil 10

En 2015, le profil, long de 28 m, a une allure régulière avec une convexité à 20 m du repère. Sa pente est de  $11,30^\circ$ . En 2016, cette allure est toujours régulière mais la partie convexe est devenue concave. Sa pente est plus forte ( $9,09^\circ$ ). Le changement de forme indique un déséquilibre au niveau de l'estran qui est marqué par une érosion. Ce déséquilibre n'est pas perceptible au HE où le profil est resté le même sur les deux années (figure 15).

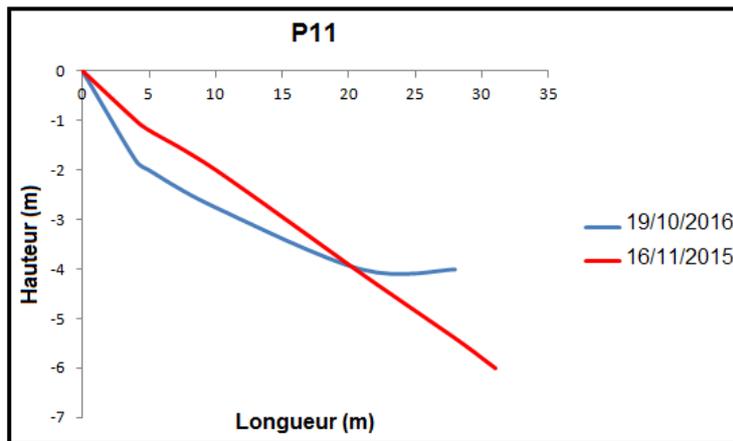
Fig. 16. Morphologie de la plage au profil 11

Le profil réalisé en 2015 a aussi une allure rectiligne régulière. Il a une longueur de 31 m avec une pente de 10,75°. Celui de 2016 est concave. Long de 28 m, il a une pente de 7,40° (figure 16). De 2015 à 2016, on note une érosion au niveau de l'estran. Ce recul, marqué sur le HE et le ME, est d'environ 5 m. On note cependant une accumulation au BE au détriment du reste de la plage.

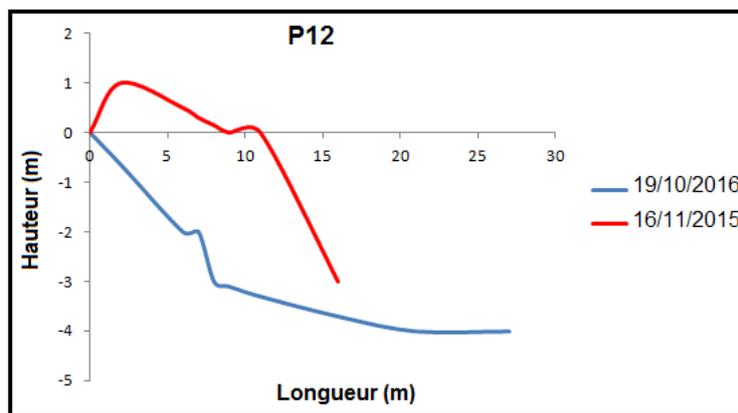
Fig. 17. Morphologie de la plage au profil 12

Le profil 12 de 2015 est le plus court de la série (16 m de long). Il a une allure complexe. Le dénivelé entre le sommet de la dune et le reste de l'estran est de l'ordre d'un mètre. A 10 m du repère, on a une berme. Au-delà de 10 m, il est rectiligne avec une pente d'environ 9,64°. Le profil réalisé en 2016 est concave et l'estran est marqué par une berme et une baie (figure 17).

On note que, d'une année à l'autre, la berme a reculé de 5 m. Cela indique une érosion générale sur l'ensemble du profil. Ce départ de sédiments est marqué par la disparition de la dune sur HE.

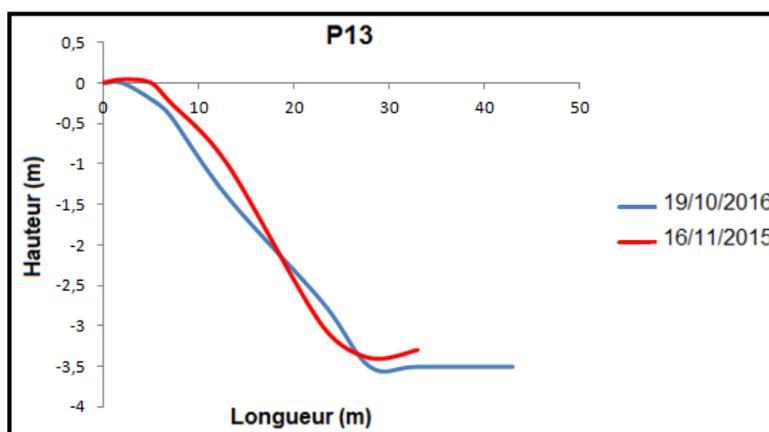
Fig. 18. Morphologie de la plage au profil 13

En 2015, le profil réalisé est rectiligne jusqu'au BE où il est concave. Il présente une pente assez forte ( $2,86^\circ$ ). En 2016, il reste toujours concave avec l'apparition d'une baie à 30 m du repère. Sa pente moyenne passe à  $5,71^\circ$  (figure 18). D'une année à l'autre, le profil garde la même allure. Il y a érosion au HE et au BE et un léger engraissement vers le bas du ME.

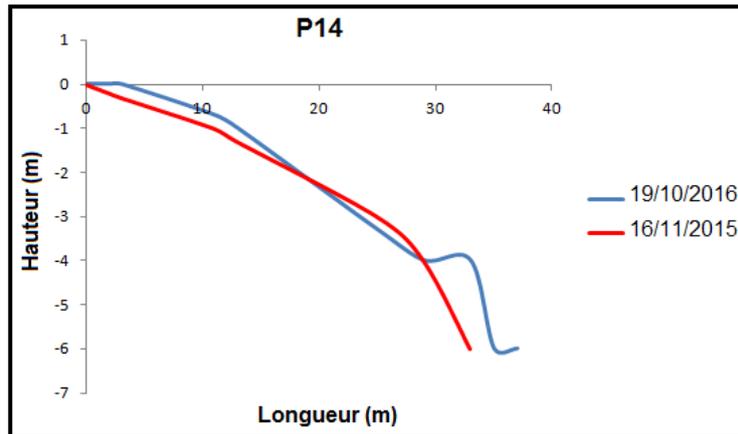
Fig. 19. Morphologie de la plage au profil 14

Le profil réalisé en 2015 est long de 33 m. Il est convexe avec une pente de l'ordre de  $9,09^\circ$ . Le profil de 2016 a une allure semblable à celui de 2015 mais présente une berme à 30 m du repère (figure 19). On déduit de l'allure des profils des deux années un faible déséquilibre au niveau de cette station. Le bilan global de l'estran sur ce site est à l'équilibre. On note cependant un fort engraissement du BE au dépend des autres parties de la plage.

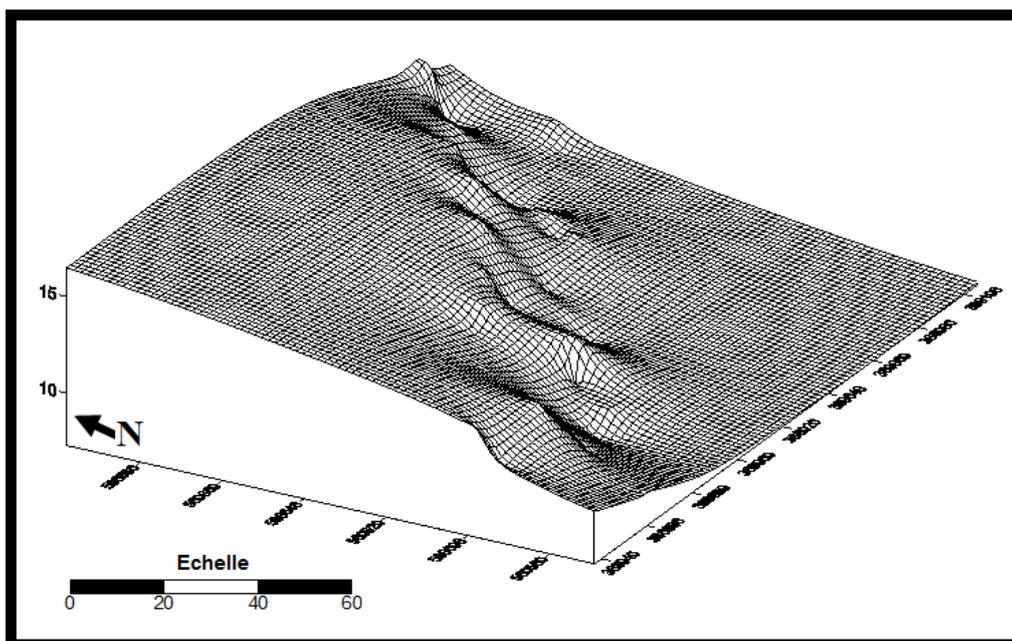
Fig. 20. Morphologie de la plage dans le secteur de Petit Bassam

Dans ce secteur, le haut de plage s'élève jusqu'à 6 m environ. Cette plage s'étend sur une largeur comprise entre 30 et 40 mètres. La rupture de pente entre le haut de plage et l'estran est bien observable avec présence de plusieurs bermes. La plage présente, dans son ensemble, une allure concave. La pente est abrupte. Celle-ci est plus douce dans la zone de surf (figure 20).

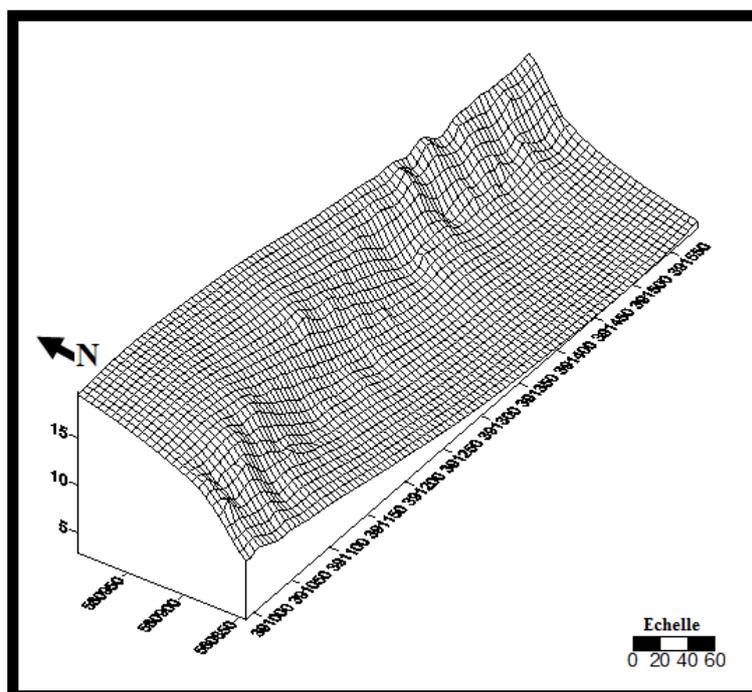
Fig. 21. Morphologie de la plage dans le secteur de Vridi

L'estran est marqué par une importante rupture de pente avec le haut de plage et avec présence des bermes. Le dénivelé atteint 7 m . On constate aussi que la pente de l'estran est plus forte que dans le secteur précédent. La plage est moins large. Ce secteur de plage est assez rectiligne avec une concavité peu marquée (figure 21).

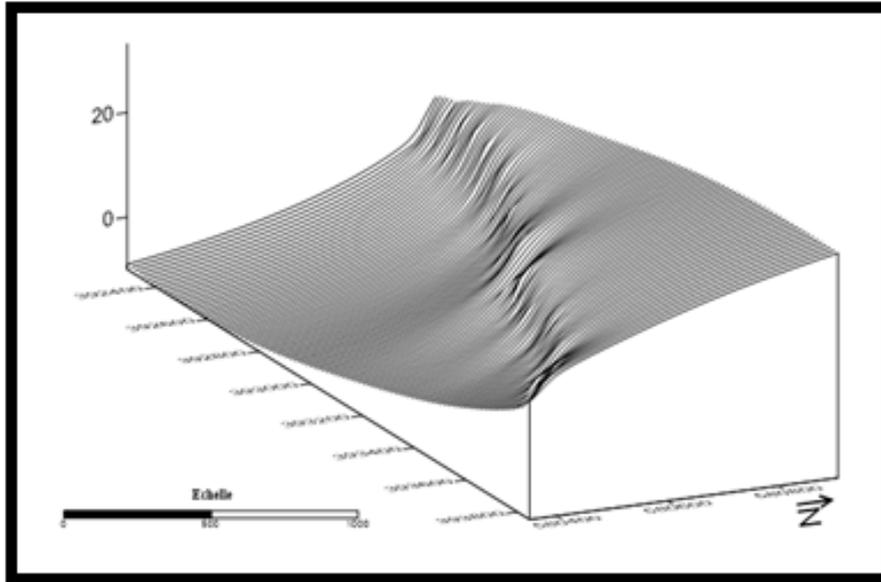
Fig. 22. Morphologie de la plage dans le secteur Sogefiha/Siporex-Phare de Port-Bouët

Cette plage est assez large. On distingue aisément la haute plage, l'estran et la zone de surf. L'estran est marqué par une succession de bermes et une rupture de pente avec la haute plage. Le dénivelé est d'environ 4 à 6 m. La zone de surf et le haut de plage sont très étendus et plats sur ce secteur. Dans ce secteur, le dénivelé entre la zone de surf et la haute plage s'élève à 5-6 m. L'allure générale de ce secteur de plage est concave (figure 22).

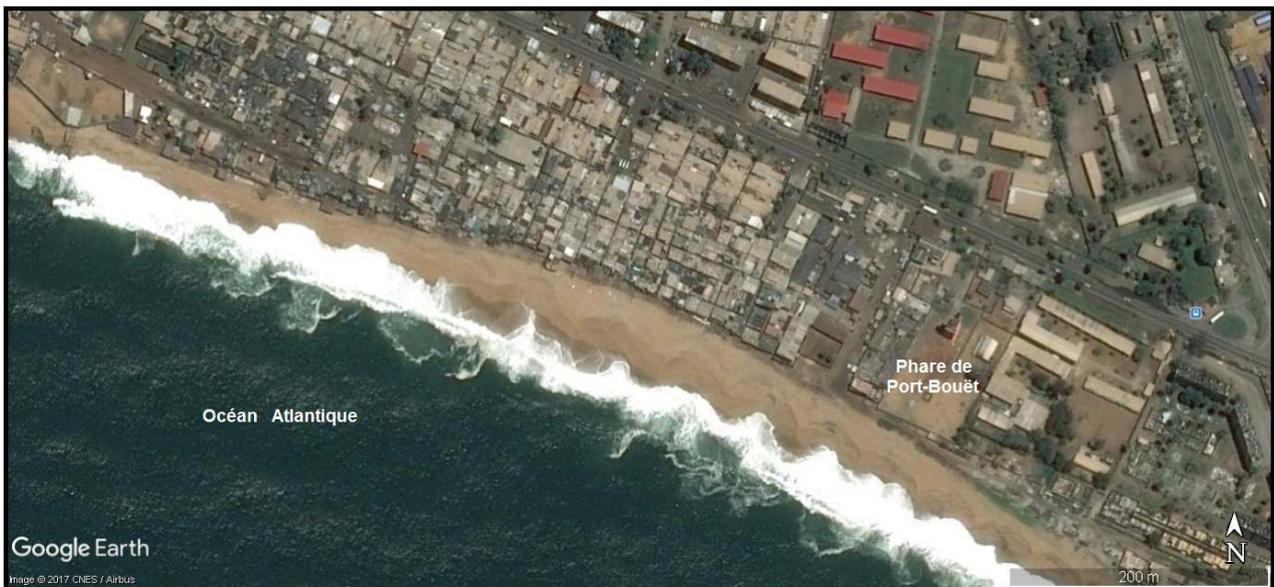
Fig. 23. Morphologie de la plage au niveau du Phare de Port-Bouët

On observe des entailles sur l'ensemble de l'estran. Ces structures sont dues aux jets de retour (back-wash) sur l'estran (figure 23). En effet, suite au dernier déferlement, l'eau descendant va entraîner avec elle les sédiments. Le mouvement de retour peut être accéléré par la pente au niveau de l'estran.

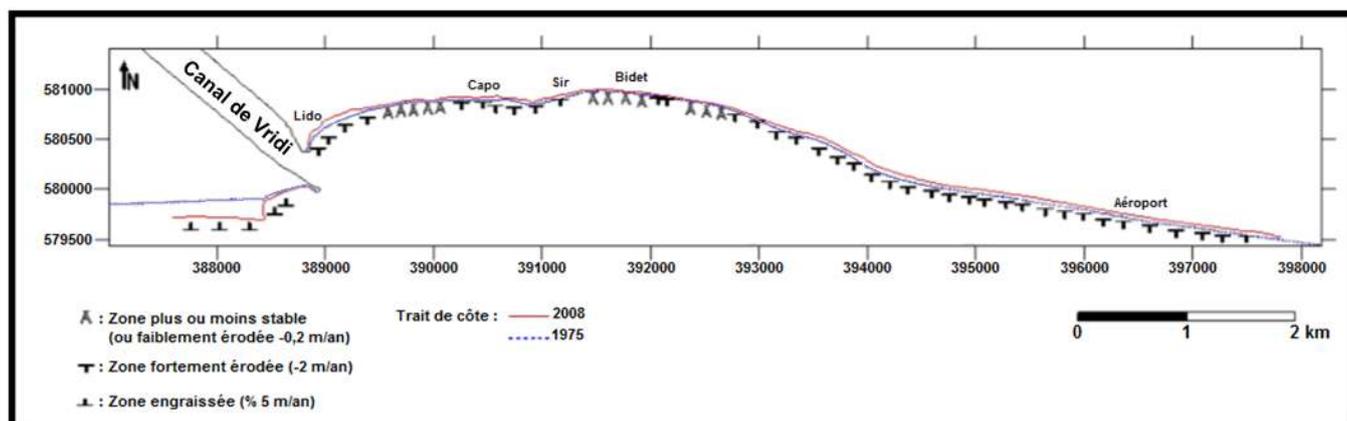
Fig. 24. Cinématique du trait de côte à Vridi-Port-Bouët [20]

Du canal de Vridi au phare de Port-Bouët, les différents secteurs de la plage ne présentent pas la même morphologie. On en déduit que ces secteurs évoluent différemment sous l'effet des facteurs naturels (houle, courant, tempête, ...) et anthropiques (canal de Vridi, épi, musoir, ...). En effet, pour [20], il existe des zones, d'une part, fortement érodées situées immédiatement à l'est du canal. Il s'agit de la plage du Lido, du secteur de la SIR (Société Ivoirienne de Raffinerie) et du secteur de l'aéroport. D'autre part, les zones plus ou moins stables correspondent aux secteurs de Capko et du Bidet (figure 24).
