## Réflexions sur la dégradation de l'écoquartier Lumbi par l'érosion accélérée dans la ville de Kikwit (République démocratique du Congo)

**ABSTRACT:** Through this article, the authors point out the factors shaving caused the accelerated erosion which destroys the ecology of Lumbi quarter in the surroundings of Kikwit town. Besides, they evaluate the level of damages caused by the erosion phenomenon on physical and human environment, and suggest some solutions to the situation.

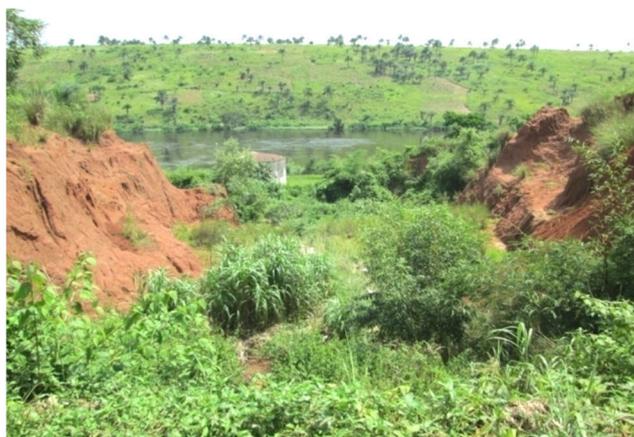
**Fig. 2.** Les versants en éboulement du ravin SEP-Congo à partir de la rivière Kwilu

1. Pour une meilleure compréhension des causes anthropiques de l'érosion aux multiples dégâts, Revet (2010) montre qu'« en urbanisant les lits des rivières et les flancs de la montagne ou les sites accidentés, les humains auraient alors empiété sur le territoire national, violé la règle de la séparation, provoquant la furie de la nature et le désordre. La nature ne ferait que revendiquer ce que les humains lui ont pris ». Le quartier Lumbi est bâti sur un « site d'interfluves » accidenté où se sont développés 32 ravins en 38 ans. Nous pouvons retenir que les ravins commencent par entailler le bas fond de la pente et par progression, la tête de l'érosion lasère les rues les plus fréquentées par les piétons. Les figures 2, 3 et 4 qui suivent rendent la configuration spatiale des ravinements du quartier sous étude.

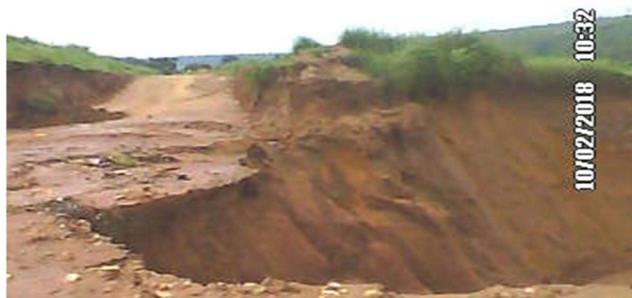
Fig. 3. L'érosion du port Saka-Saka entame la piste qui mène au port
