## Evaluation de la conformité environnementale du plan de réhabilitation minière de « Nasega Ressources Sarl » à Yakassé-Attobrou (Côte d'Ivoire)

### [ Assessment of environmental compliance of the mining rehabilitation plan of « Nasega Ressources Sarl » in Yakassé-Attobrou (Côte d'Ivoire) ]

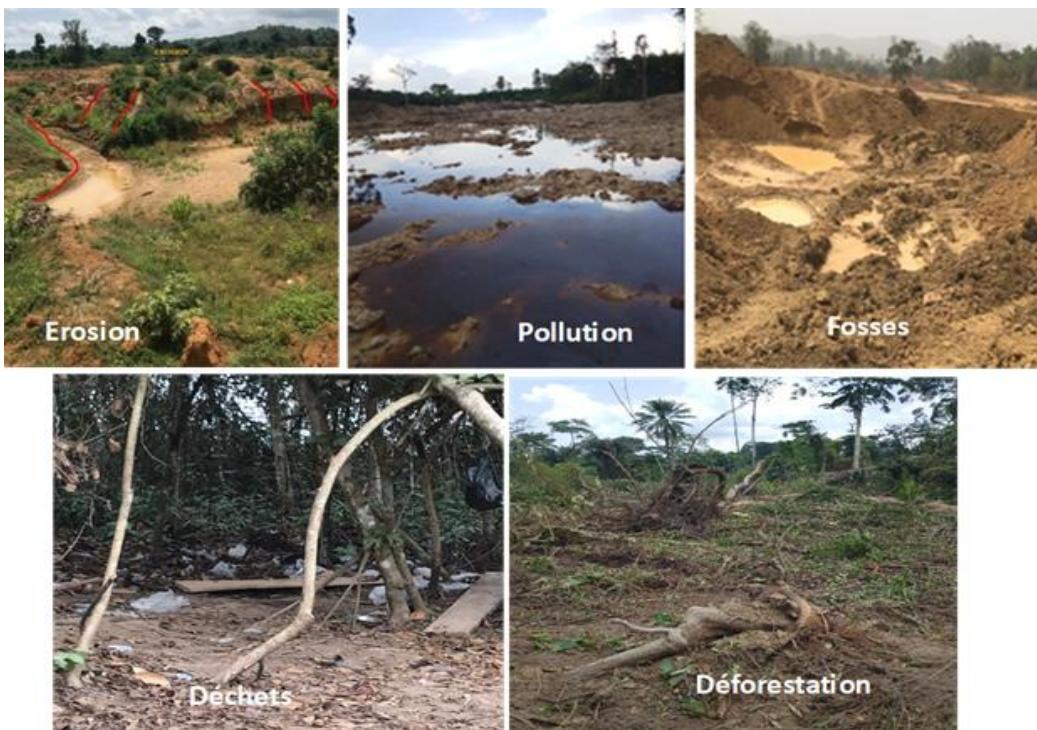
Dans cette étude, 34 points repartis sur l'ensemble du site d'exploitation ont été inspectés. Ces inspections visaient à montrer l'impact de l'exploitation de l'or sur l'environnement. Elles ont permis d'identifier les principaux types de dégradations environnementales visibles et à les localiser avec leurs fréquences (figures 2 et 3).

*Fig. 2. Types de dégradations environnementales*

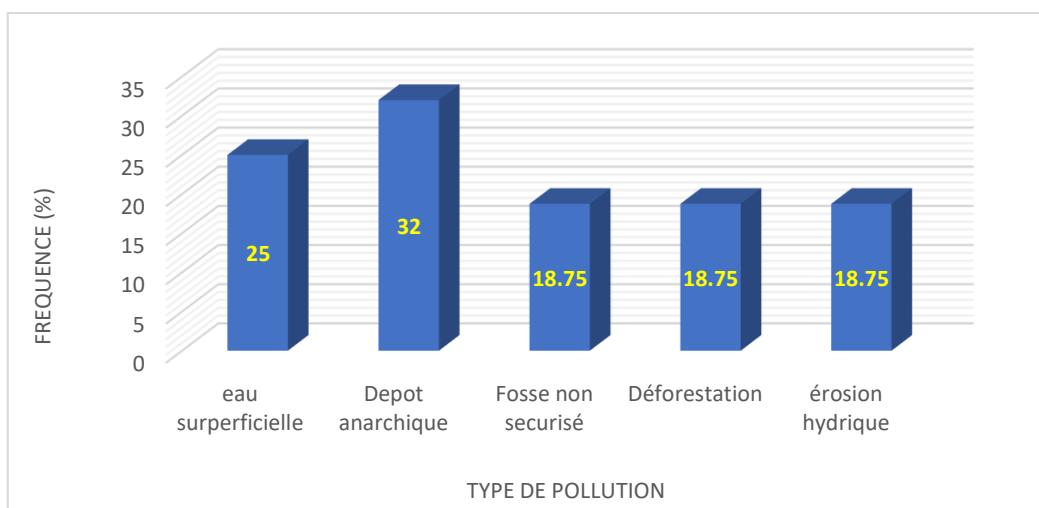
*Fig. 3. Fréquences de dégradations environnementales*
